## Estudo Conceitual **Parque Fazenda Baronesa da Taquara**

IDENTIFICAÇÃO: FAZENDA DA BARONESA DA TAQUARA

ENDEREÇO: ESTRADA RODRIGUES CALDAS, 780 - 22713-373

DATA: 11/02/2025

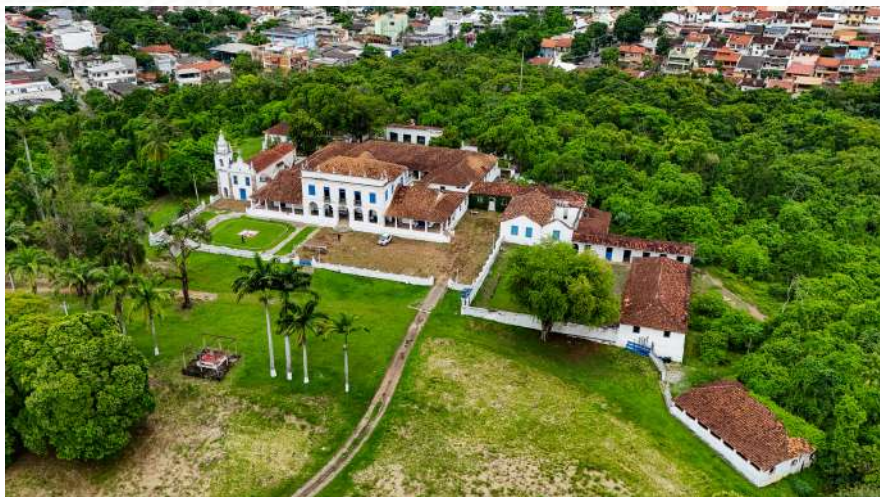
Fotografia aérea feita por *drone*.

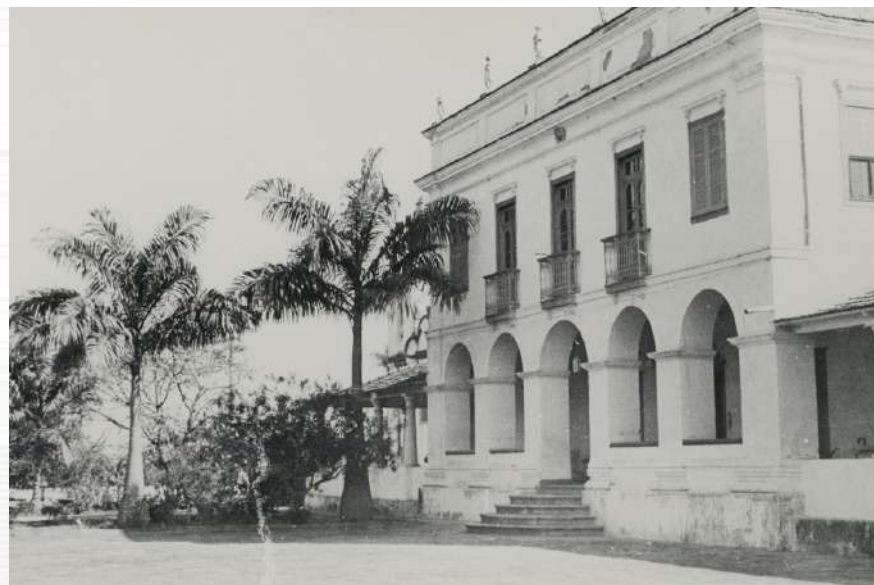
Fotografia da fachada principal da casa grande.

A Casa Grande, concluída em meados do século XVIII, era inicialmente um edifício de pavimento único. Já no século XIX passou por uma reforma que incluiu à edificação inicial o corpo central em dois pavimentos. No relatório do tombamento já havia sido registrada a alteração de telhado com a troca das telhas capa e canal originais por telhas francesas.

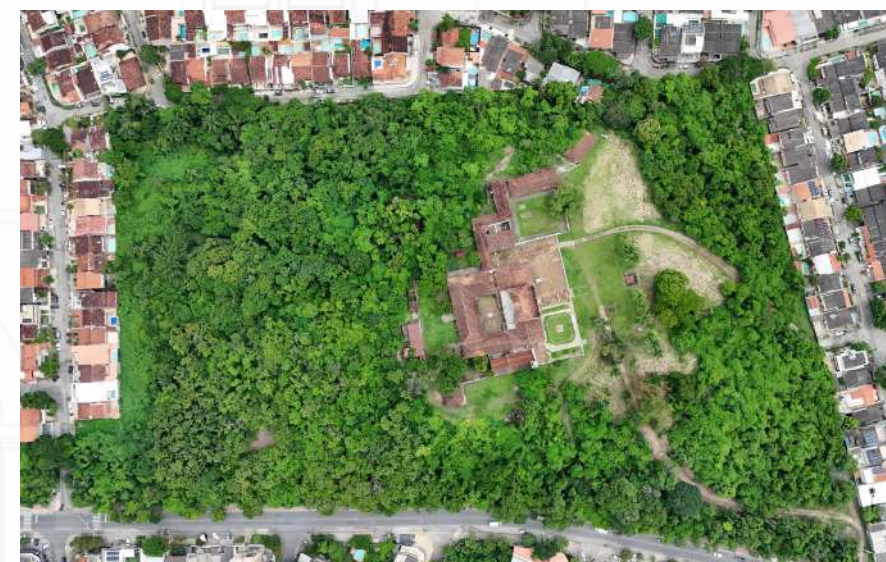
Fotografia aérea feita por *drone*. Vista superior do terreno.

O terreno possui, aproximadamente, 83.175m<sup>2</sup>. A área externa é extensamente vegetada, o que pode ser observado nas imagens aéreas e em visita ao local.

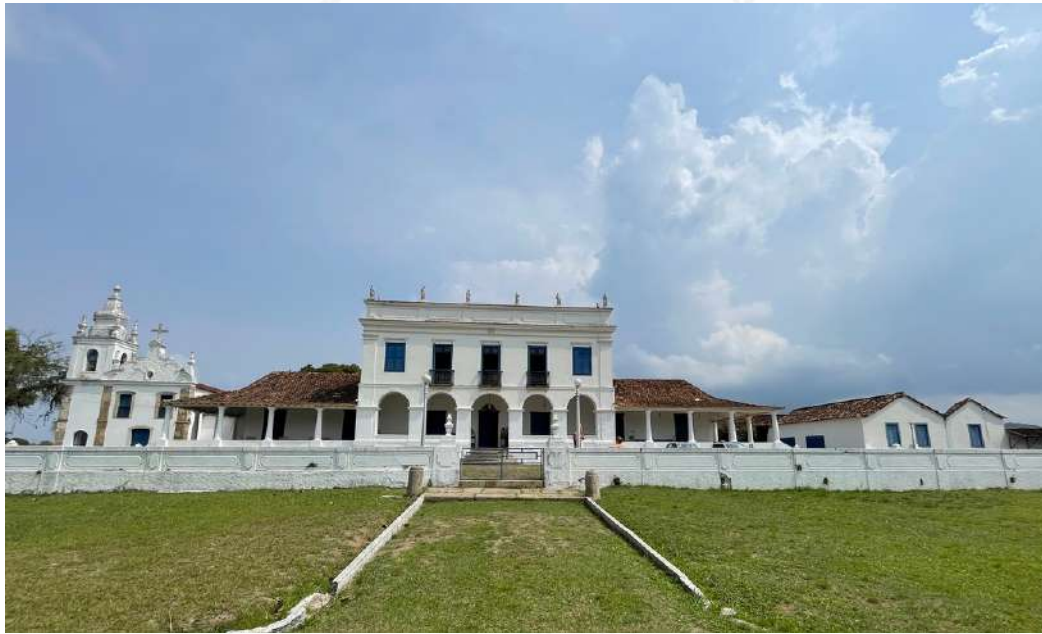
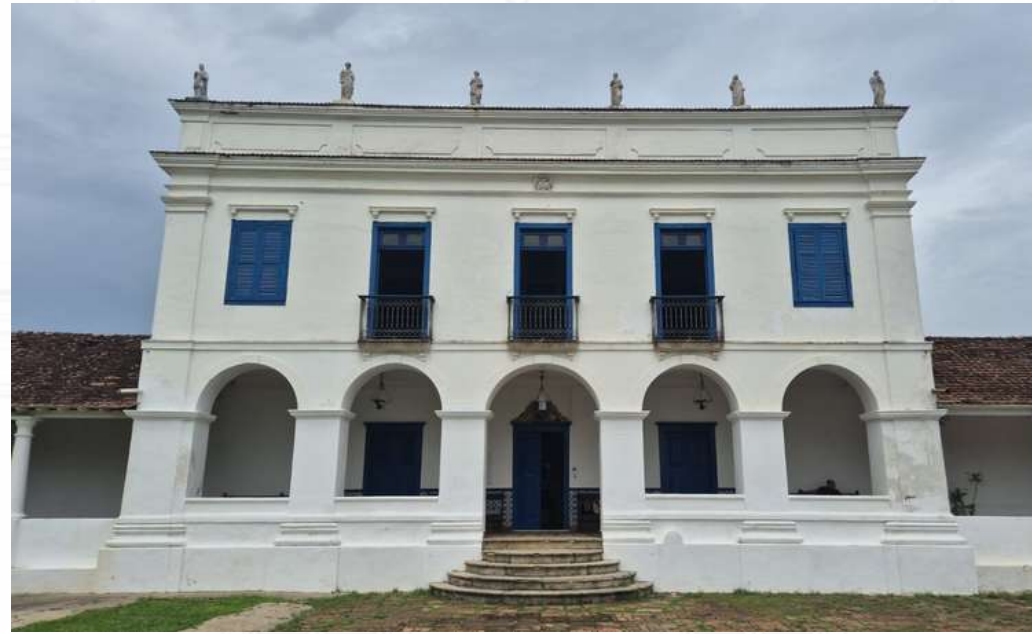
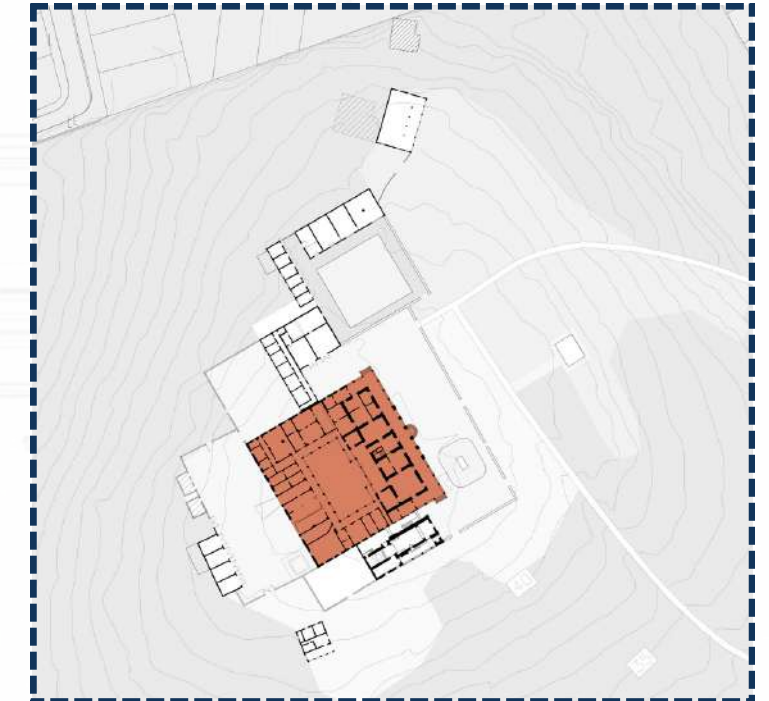
## 01. CASA GRANDE

As fachadas e esquadrias estão bem conservadas. A pintura, por exemplo, parece ser recente, com poucos sinais de deterioração.

As coberturas em telhas francesas externamente aparentam bom estado com pontos de infiltração em algumas áreas internas. Seu madeiramento apresenta sinais de infestação por agentes xilófagos.

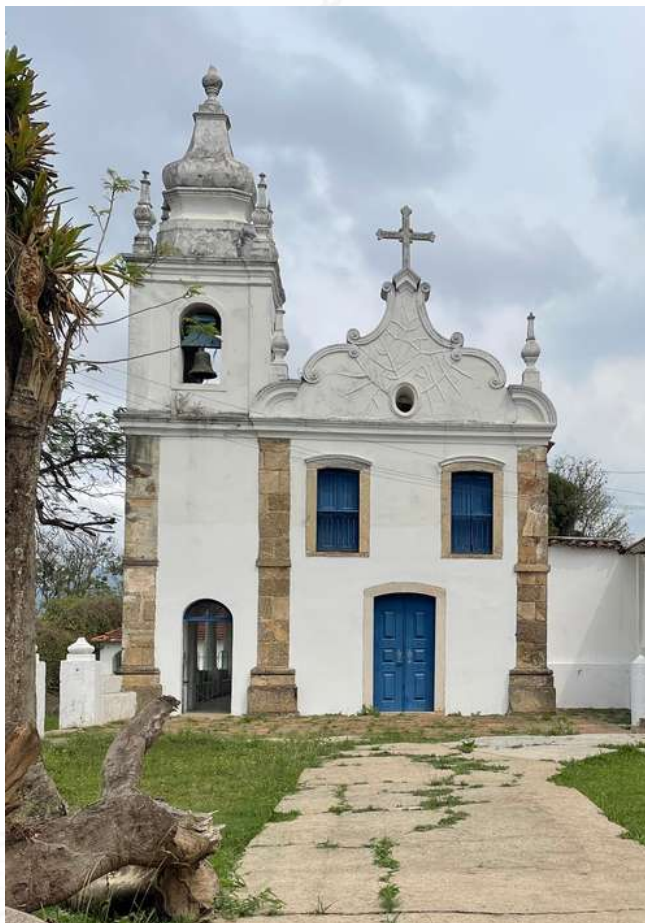
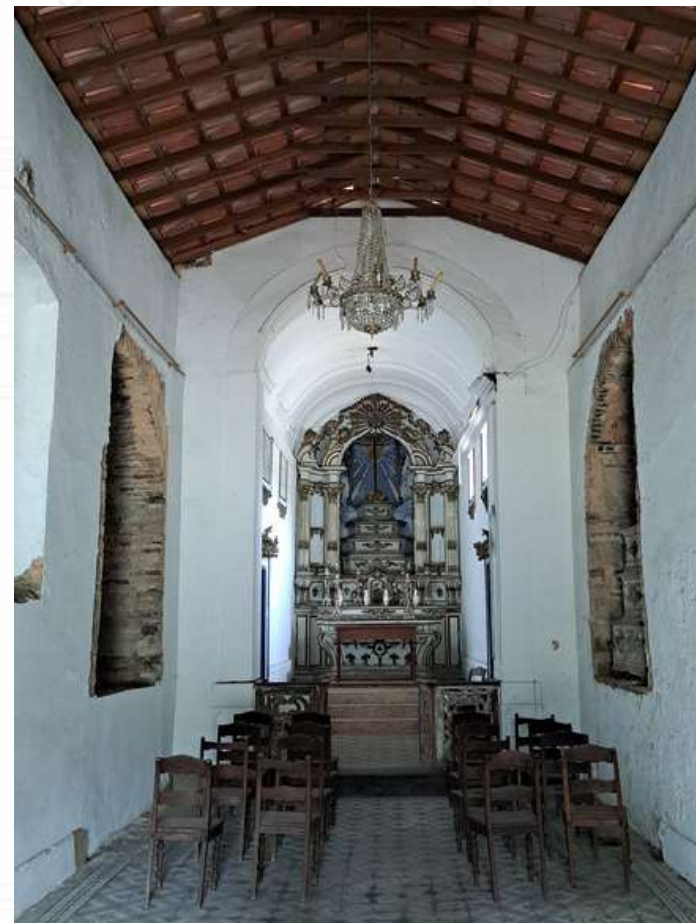
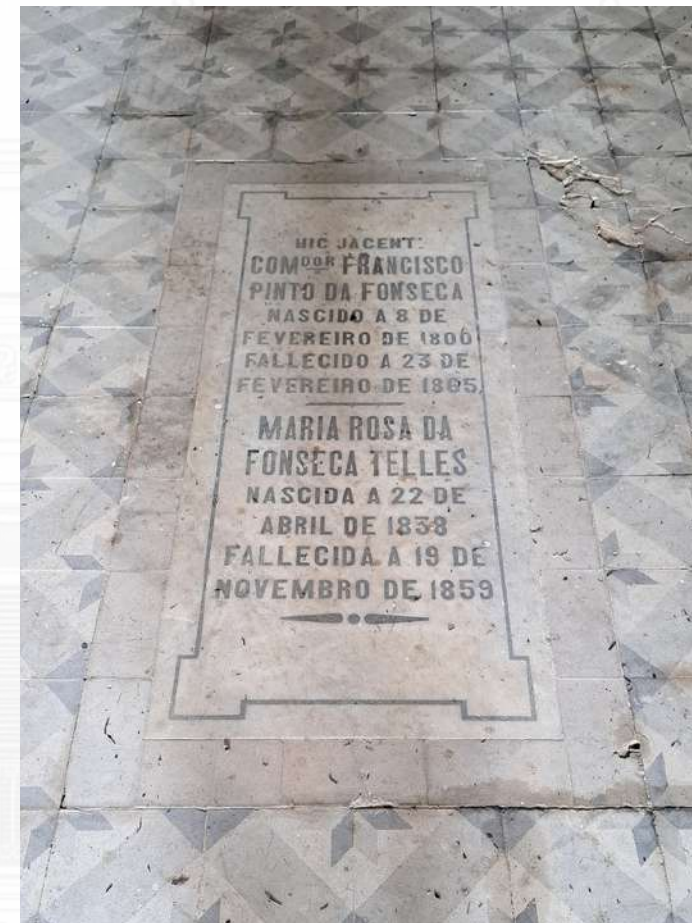
## 02.01. CAPELA

Conforme relatório técnico de tombamento, a capela data de meados do século XVIII, contemporânea à primeira fase de construção da casa grande.

A cobertura da nave está recém recuperada por uma obra emergencial, com madeiramento e telhas novos.

Existem dois nichos nas paredes em osso, aparentemente elementos suprimidos do interior.

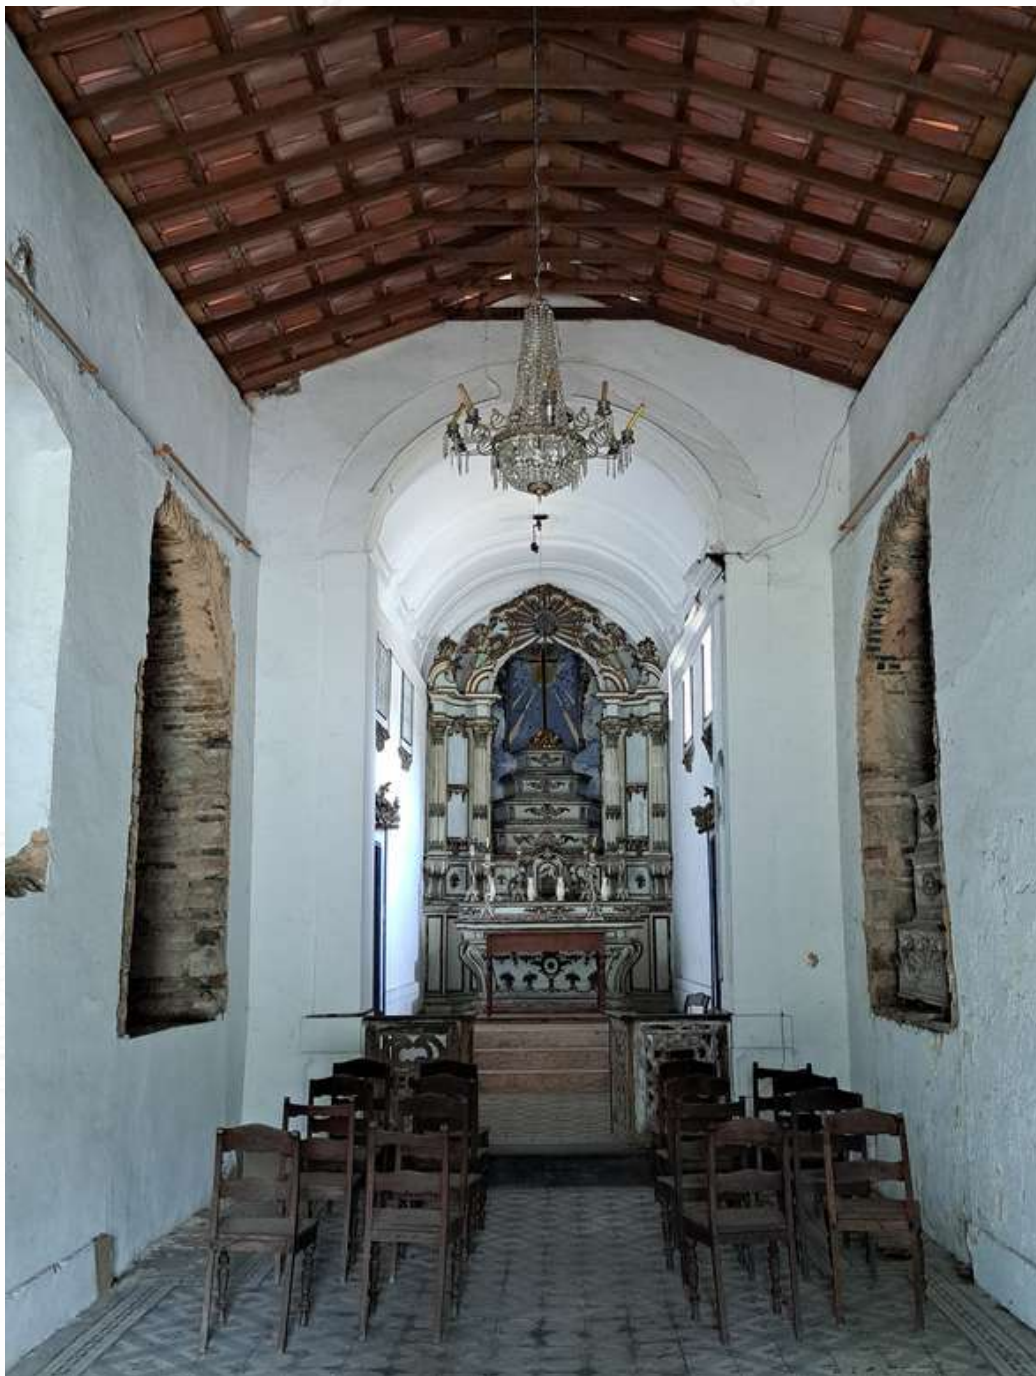
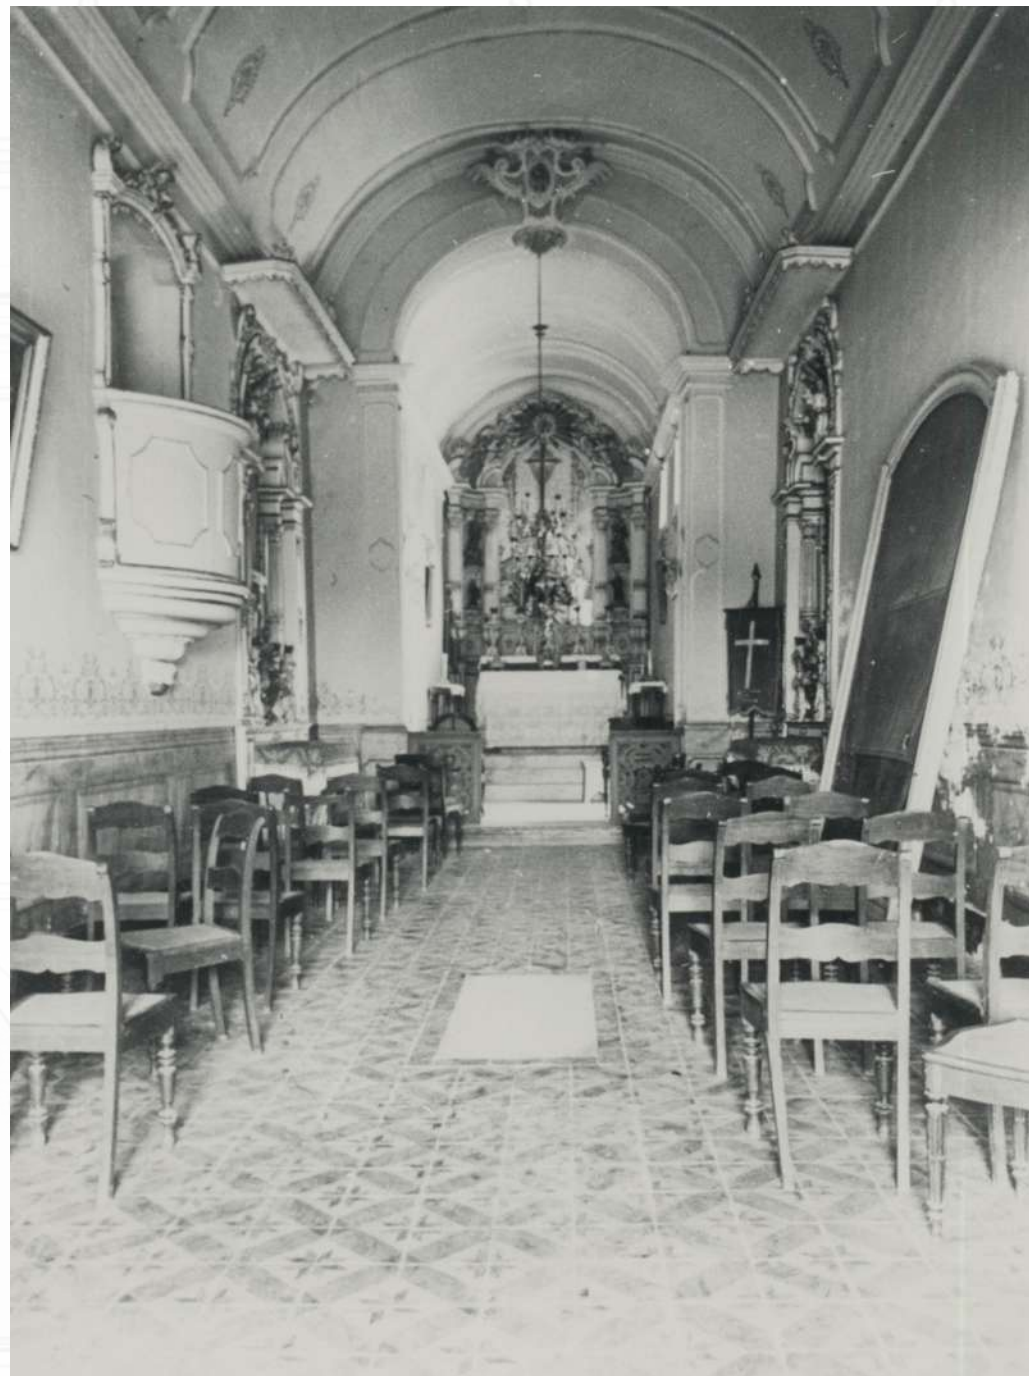
## 02.02. CAPELA

Fonte: fotografia realizada pela equipe da Riourbe em vistoria ao imóvel no dia 29 de agosto de 2025.

Observa-se, a partir da comparação entre as fotografias, a subtração do teto abobadado, do púlpito, de adornos, dentre outros ornamentos ao longo do tempo. O zelador da fazenda relatou um sinistro causado por tempestade em que houve a queda total do telhado da capela.

Fonte: material enviado pelo Arquivo da Cidade, componente da pasta do tombamento nº 11.186.

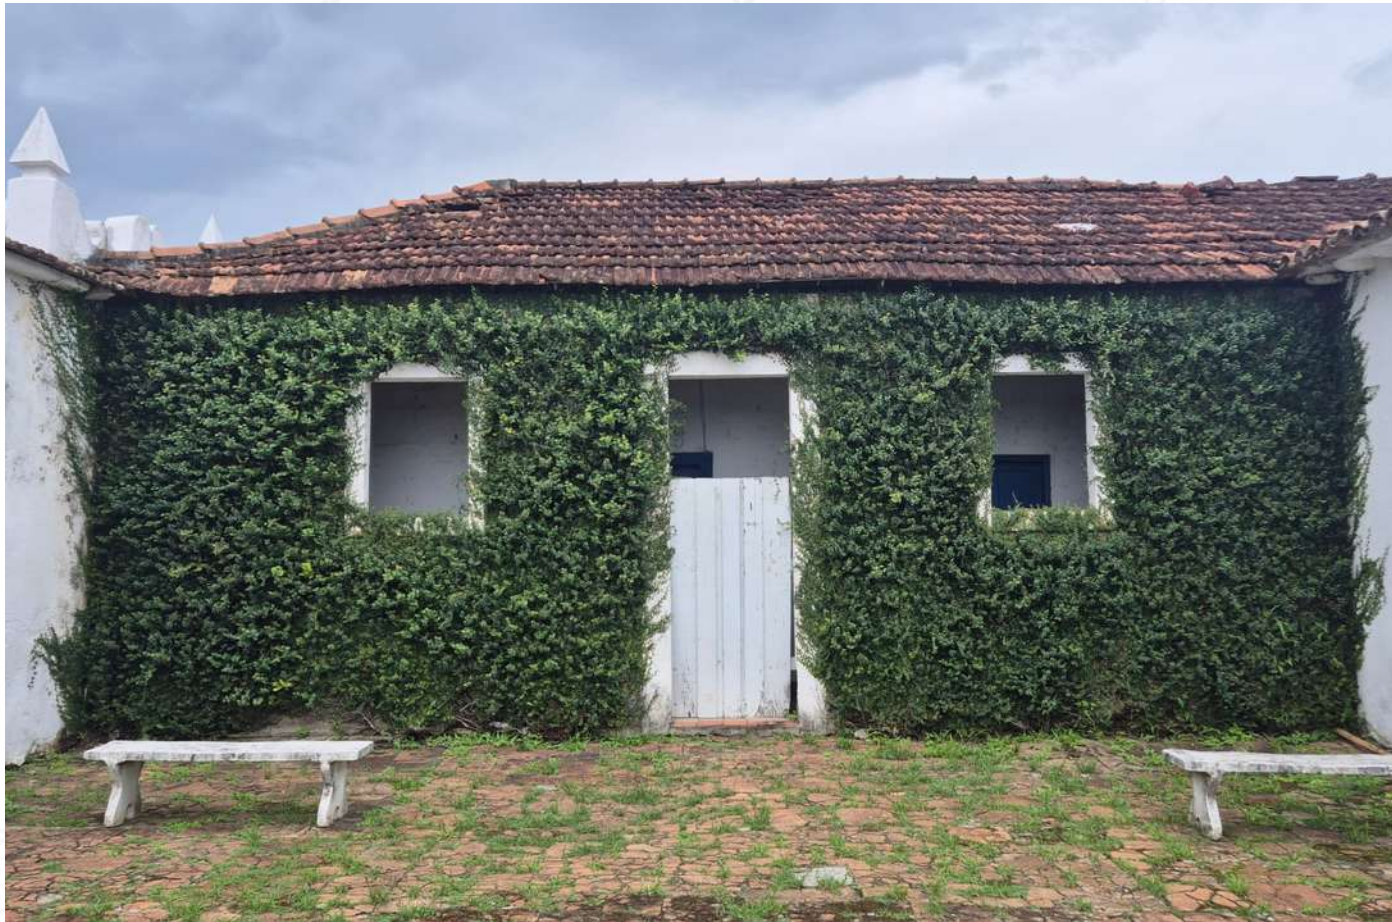
### 03.01. CASA DE FUNCIONÁRIOS

Nesse trecho a edificação está mais deteriorada. Algumas partes da cobertura estão destelhadas e há sinais de infiltração nas paredes. Foram observados problemas de vedação no encontro entre esquadrias e alvenaria.

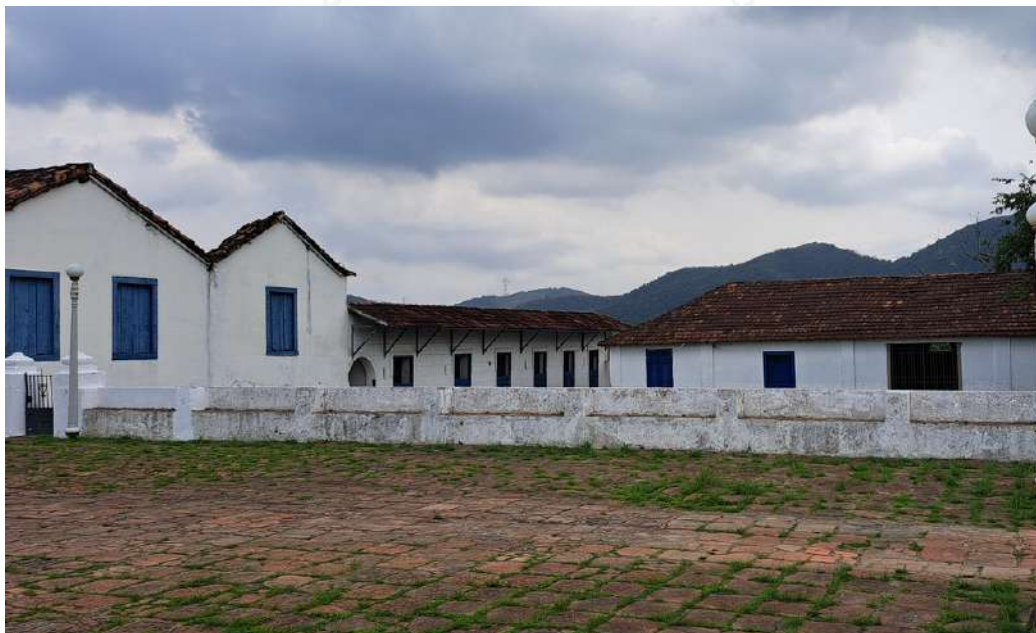
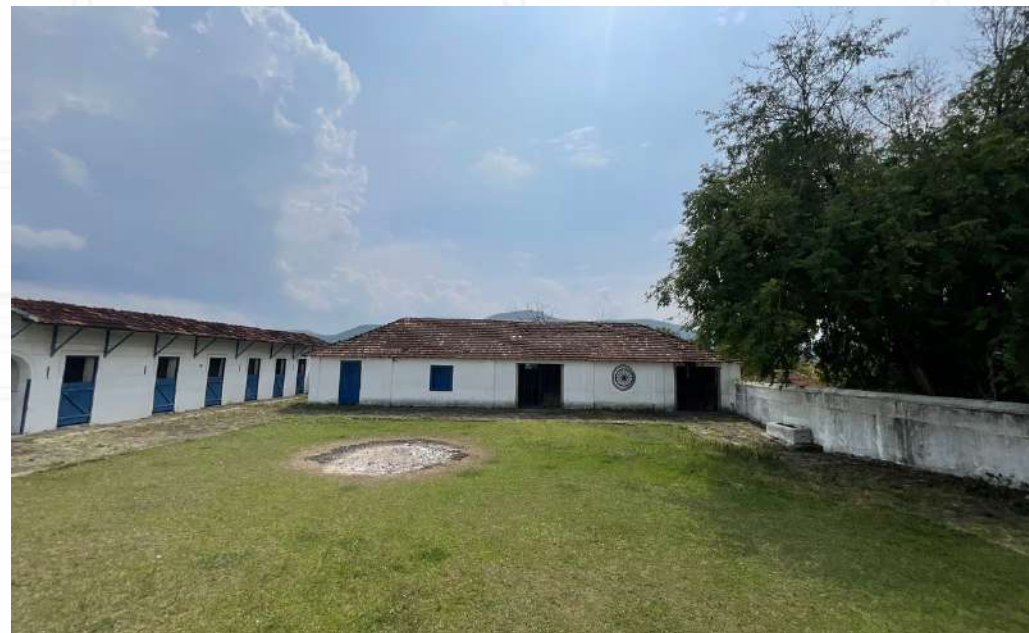
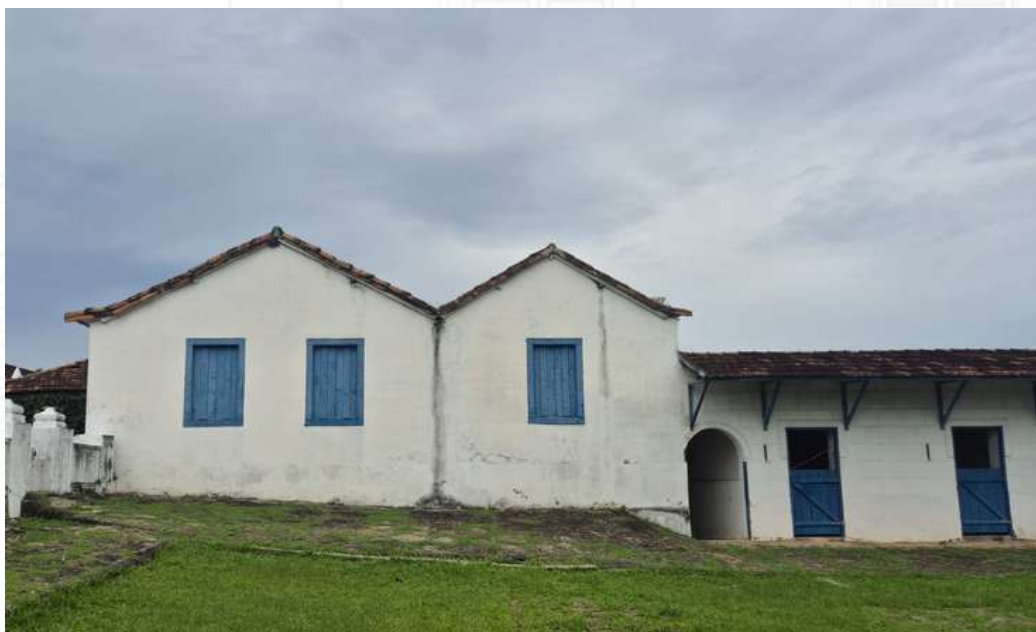
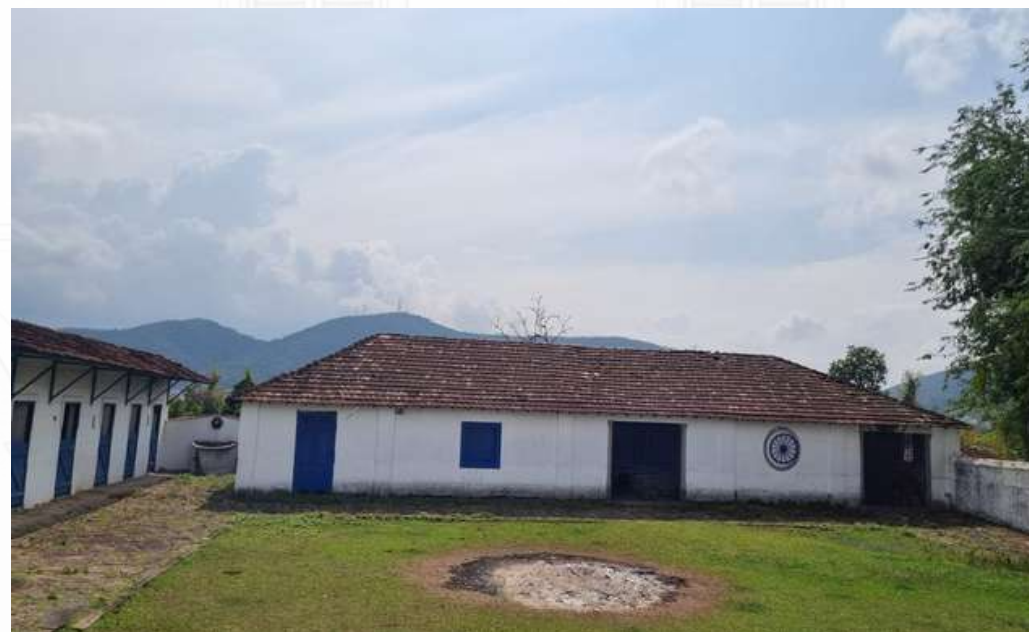
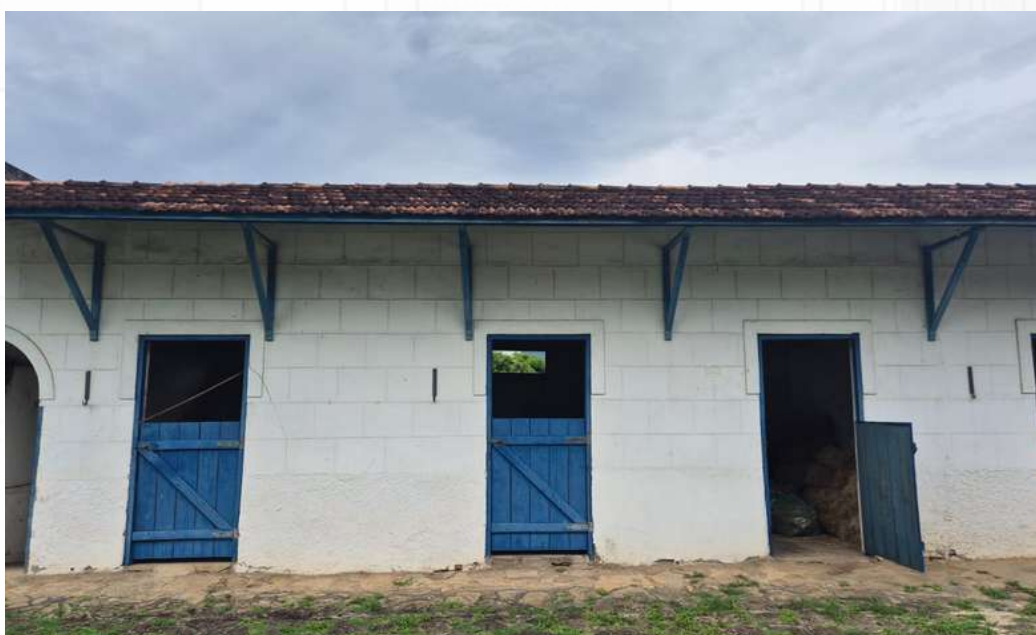
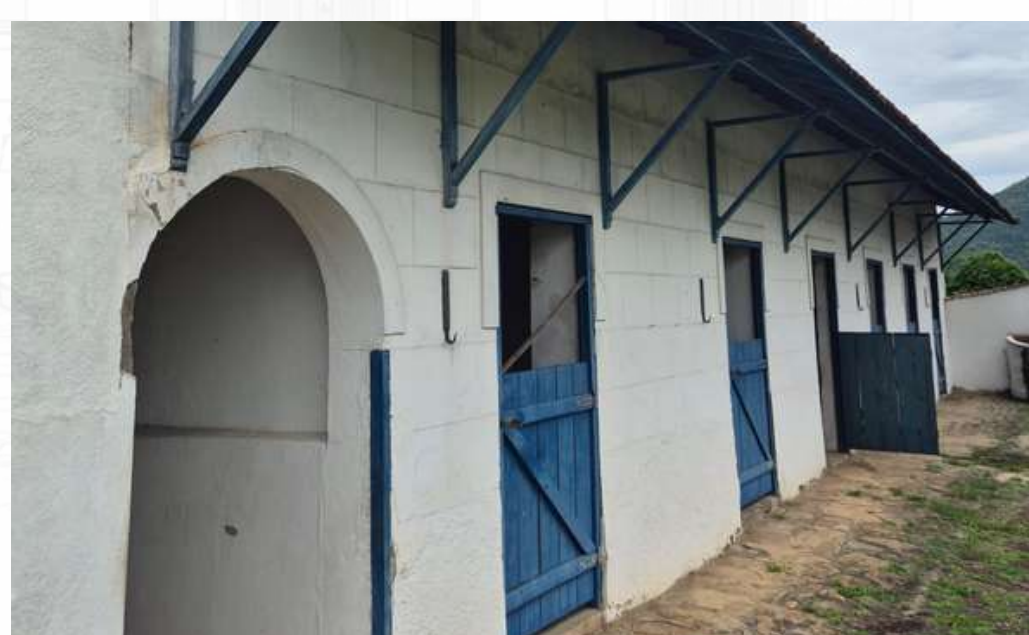
## 04. CAVALARIÇA

Atualmente, os edifícios da cavalaria são usados como depósito. No relatório técnico de tombamento do IPHAN, é registrado que o edifício havia passado por uma adaptação.

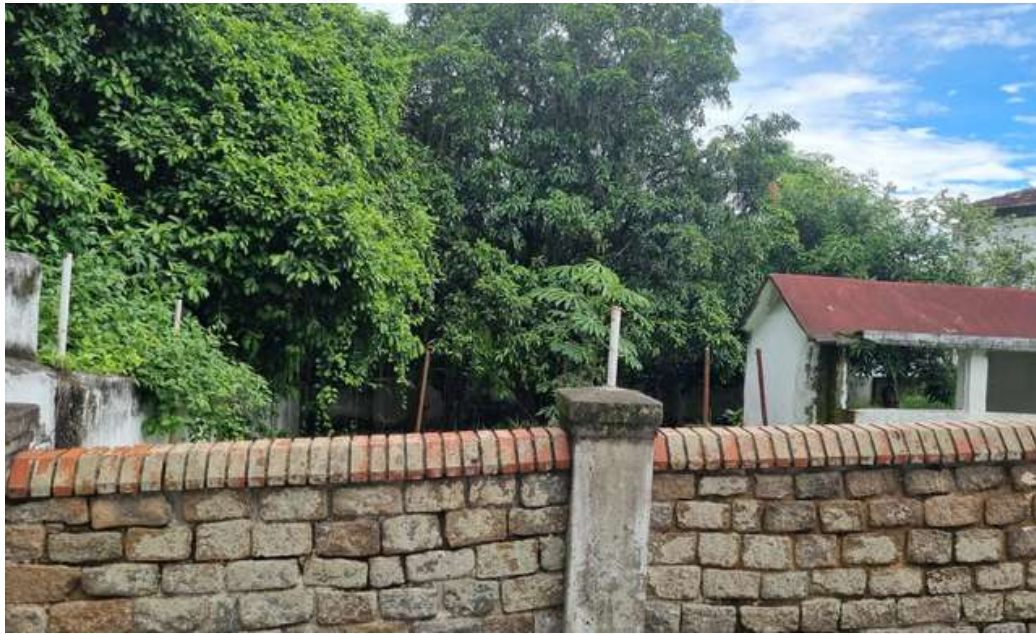
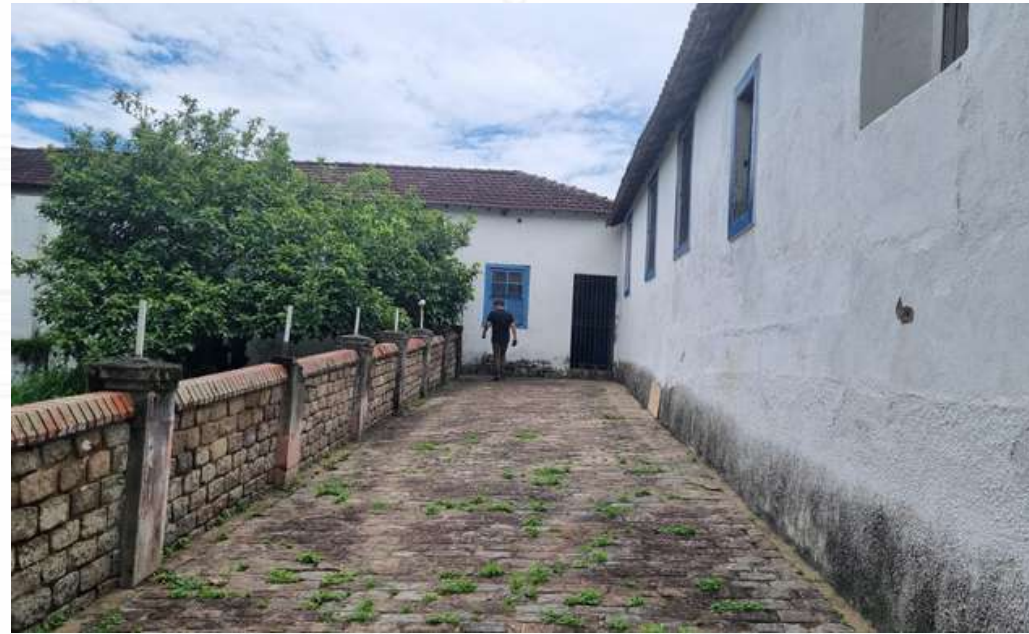
## 05. PÁTIO III

O acesso a esse pátio é estreito e escalonado. O terreno é acidentado, com um desnível de aproximadamente 4,00m. Há uma edificação bastante deteriorada no centro.

Área atualmente coberta por vegetação espontânea (mato). Há algumas árvores de médio porte dentro do perímetro do pátio.

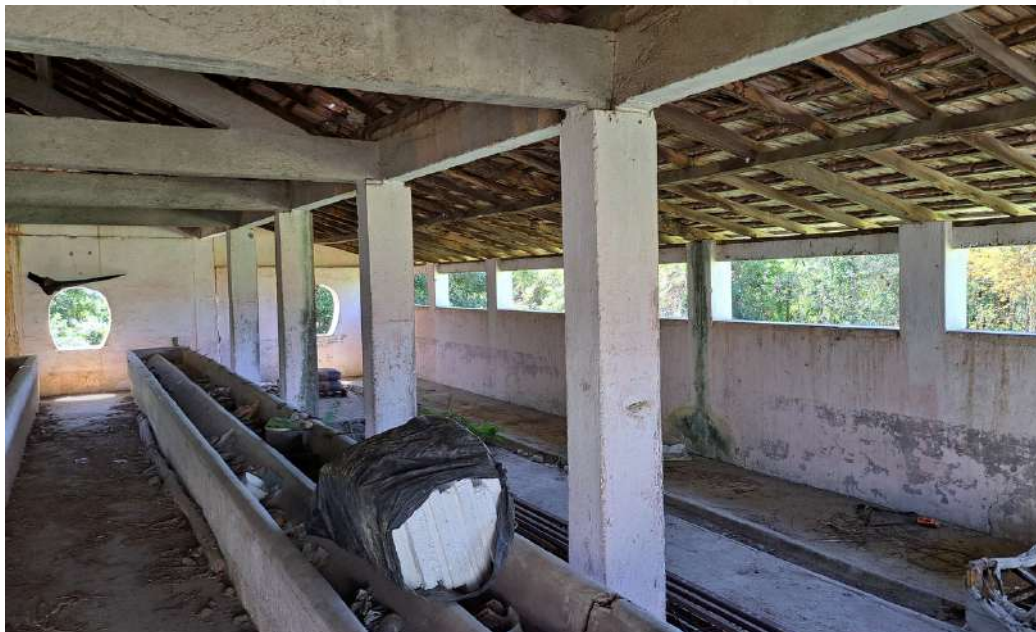
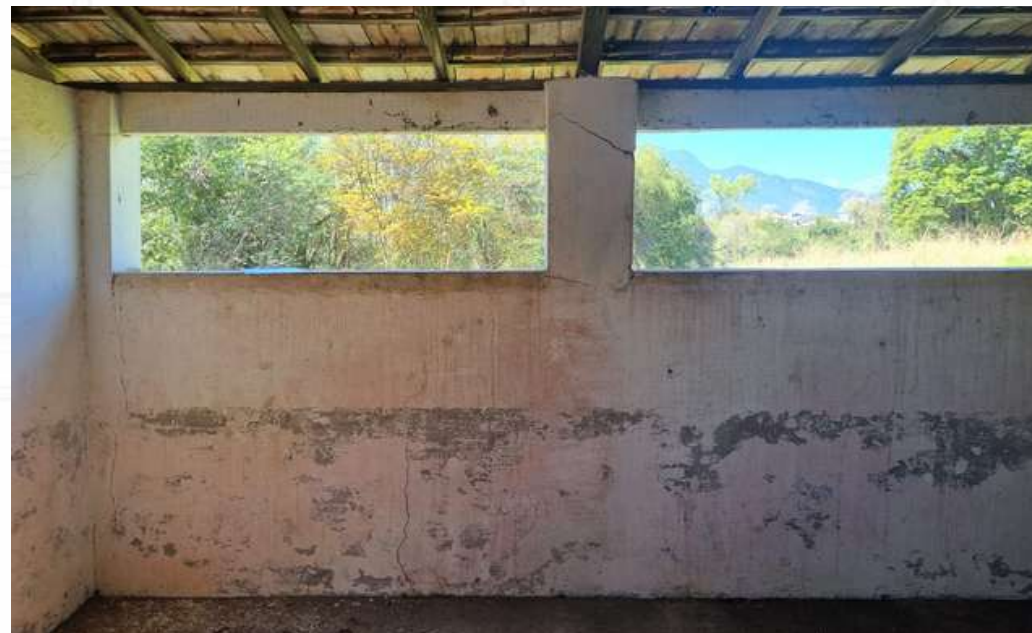
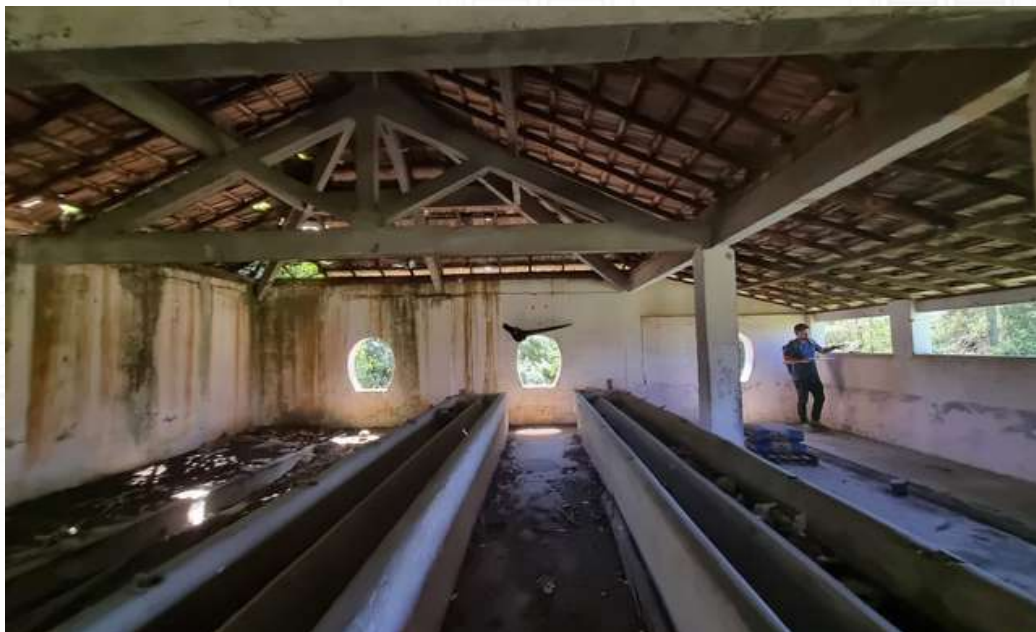
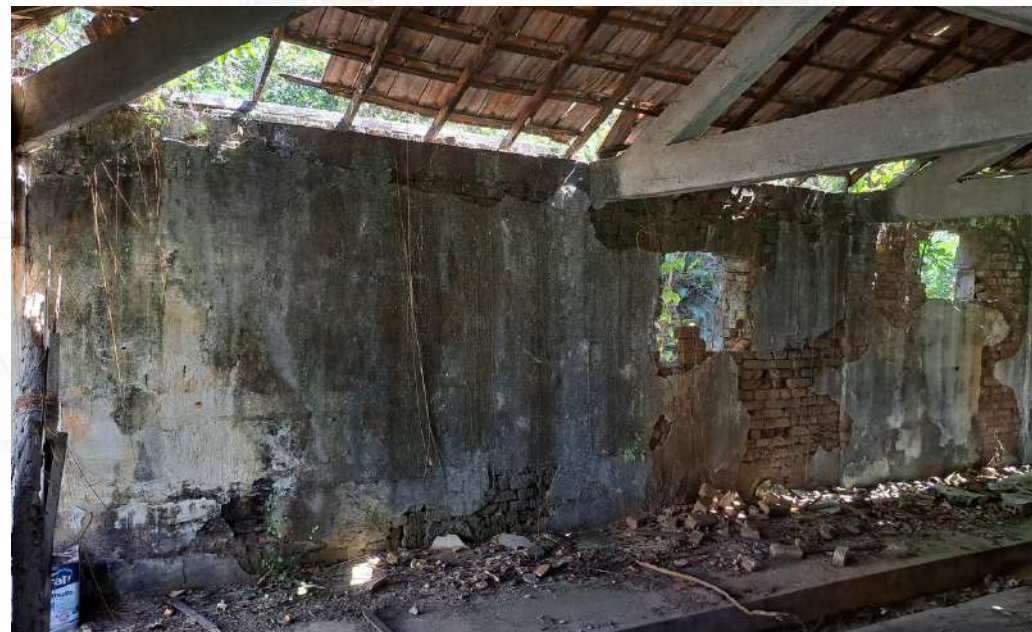
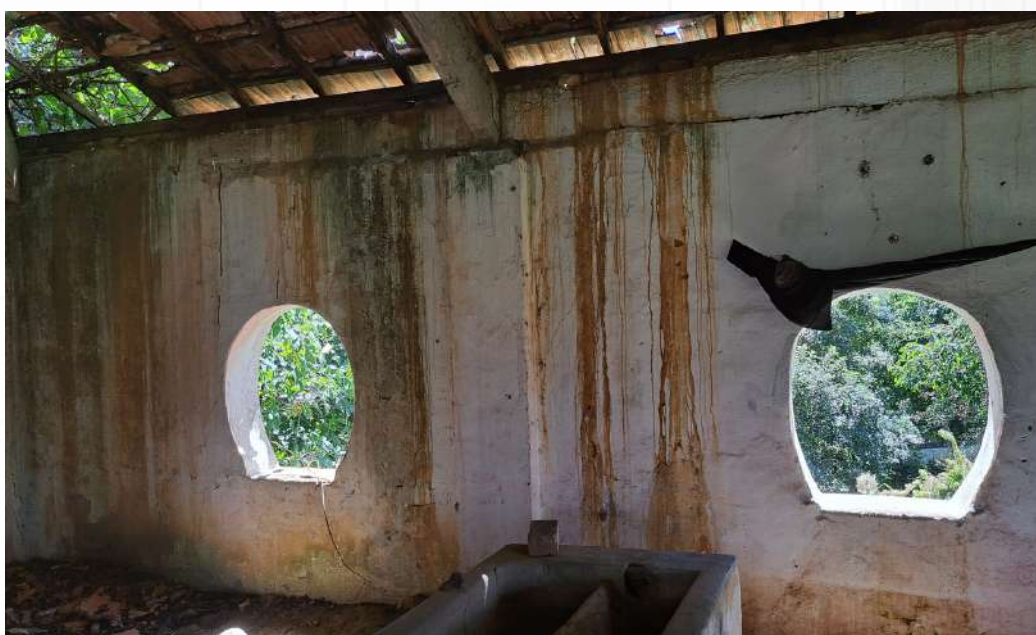
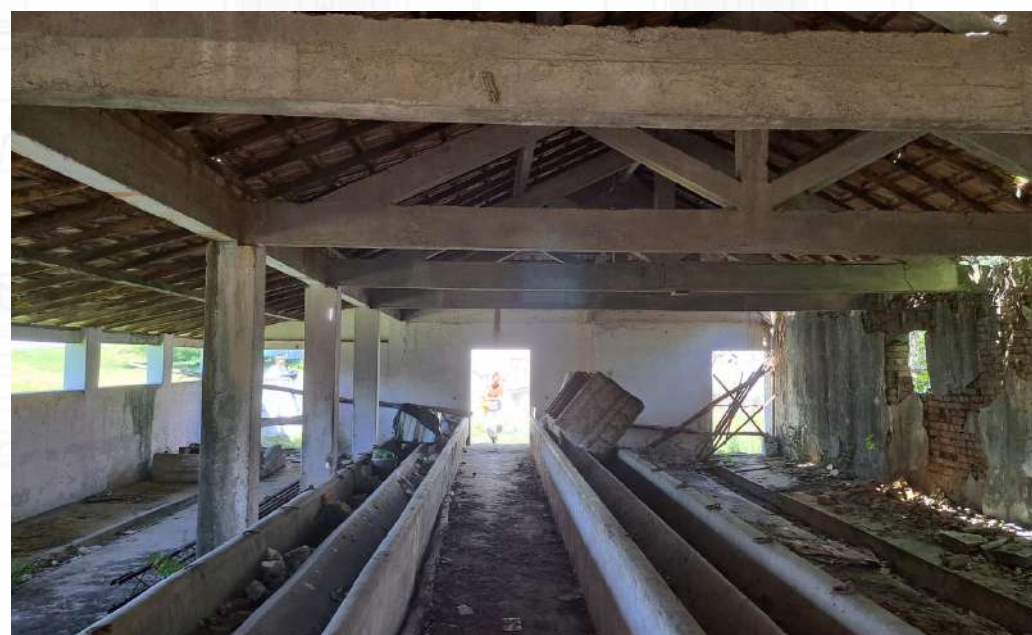
## 06. VACARIA

A edificação da vacaria aparenta preservar suas características originais, mas encontra-se em estado razoável de deterioração pela falta de uso.

A cobertura está com trechos destelhados. As alvenarias possuem vãos inacabados. O revestimento está bastante danificado.

Internamente, existem diferenças de nível entre as alas da vacaria. Há canaletas no piso.

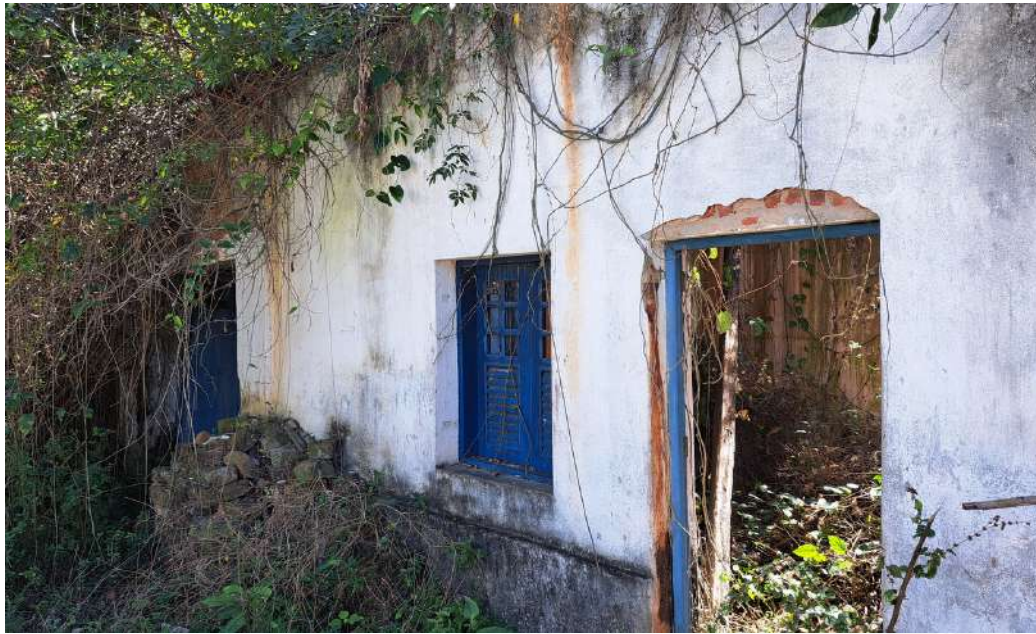
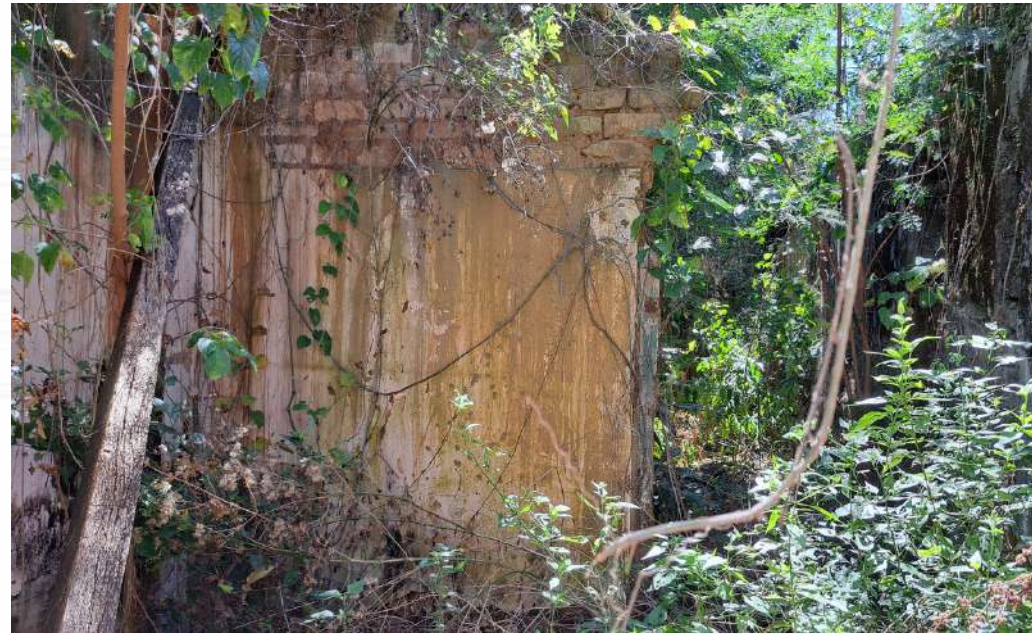
## 07. RUÍNAS

O uso e a configuração originais deste edifício em ruínas não foi identificado.
