## Estudo Conceitual **Parque Fazenda Baronesa da Taquara**

IDENTIFICAÇÃO: FAZENDA DA BARONESA DA TAQUARA

ENDEREÇO: ESTRADA RODRIGUES CALDAS, 780 - 22713-373

DATA: 11/02/2025

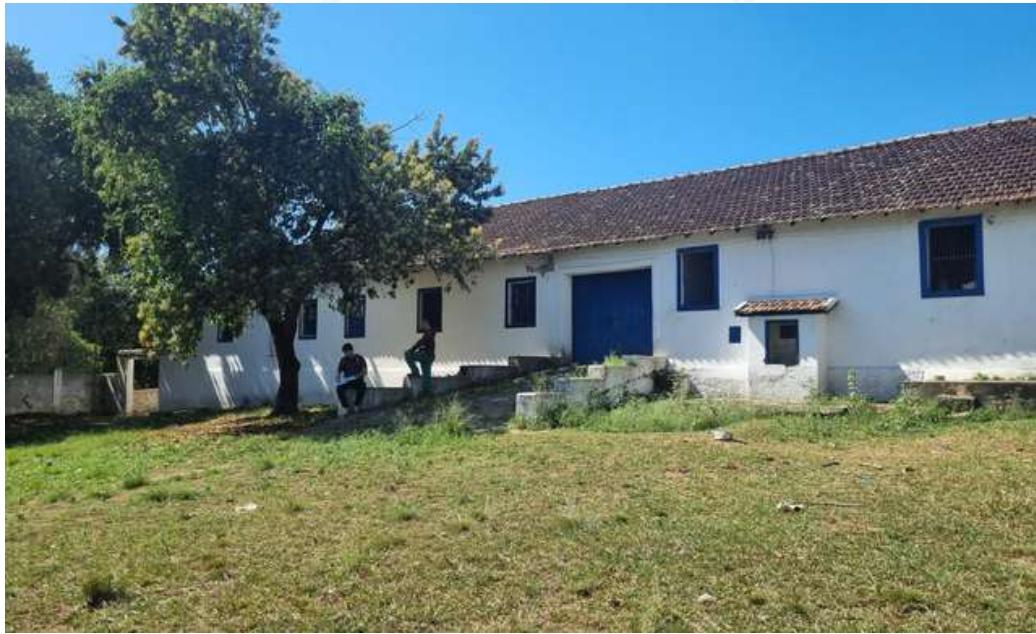
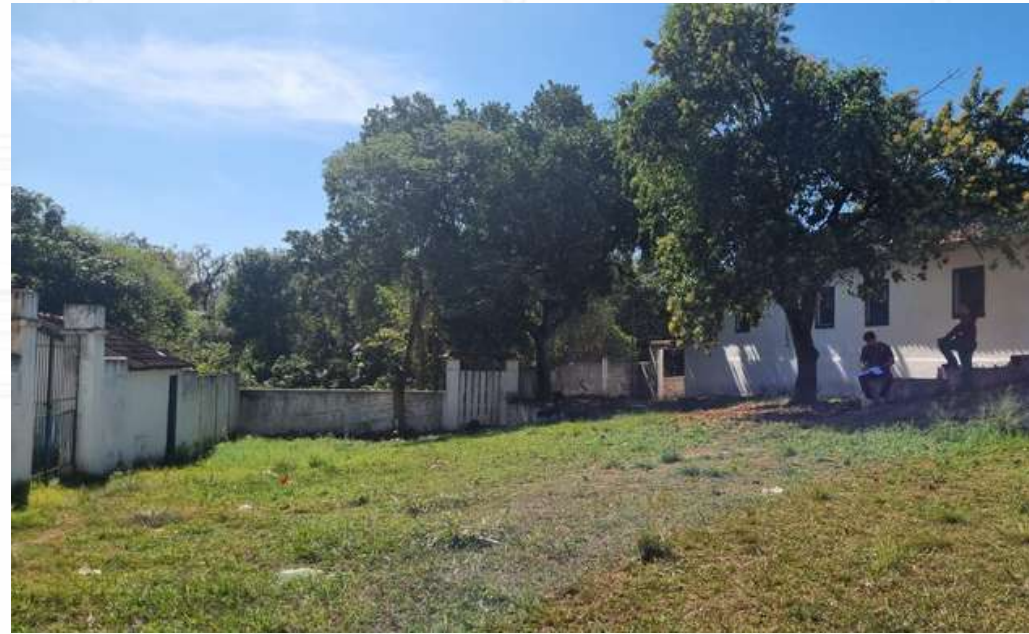
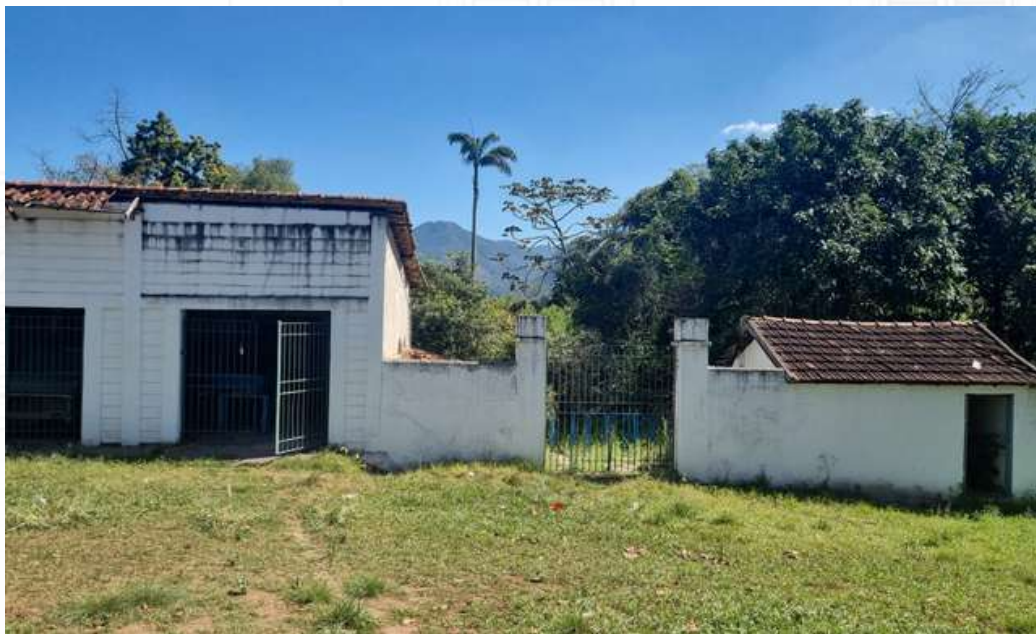
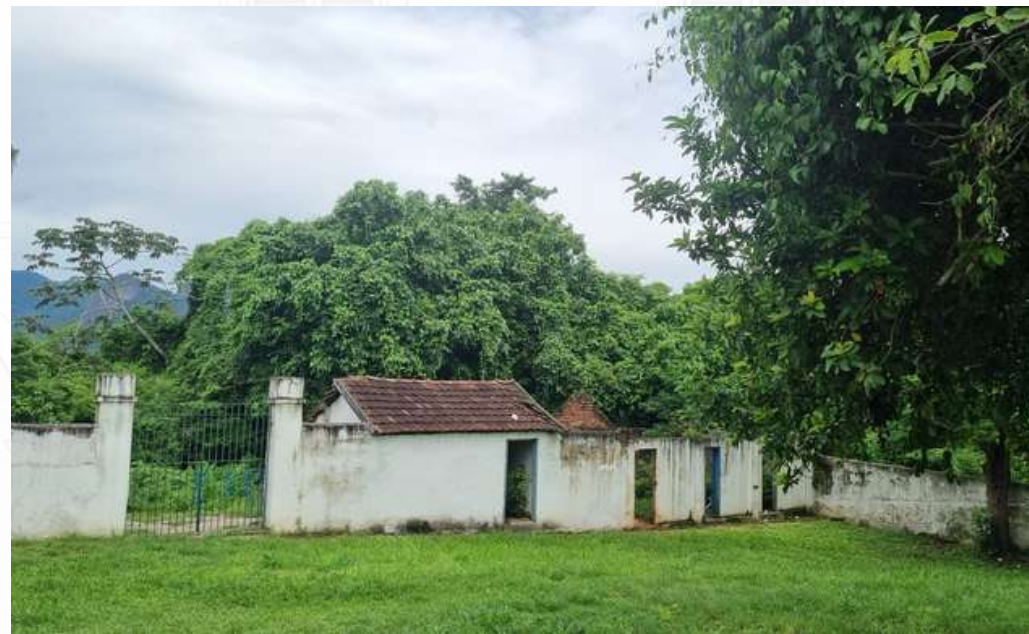
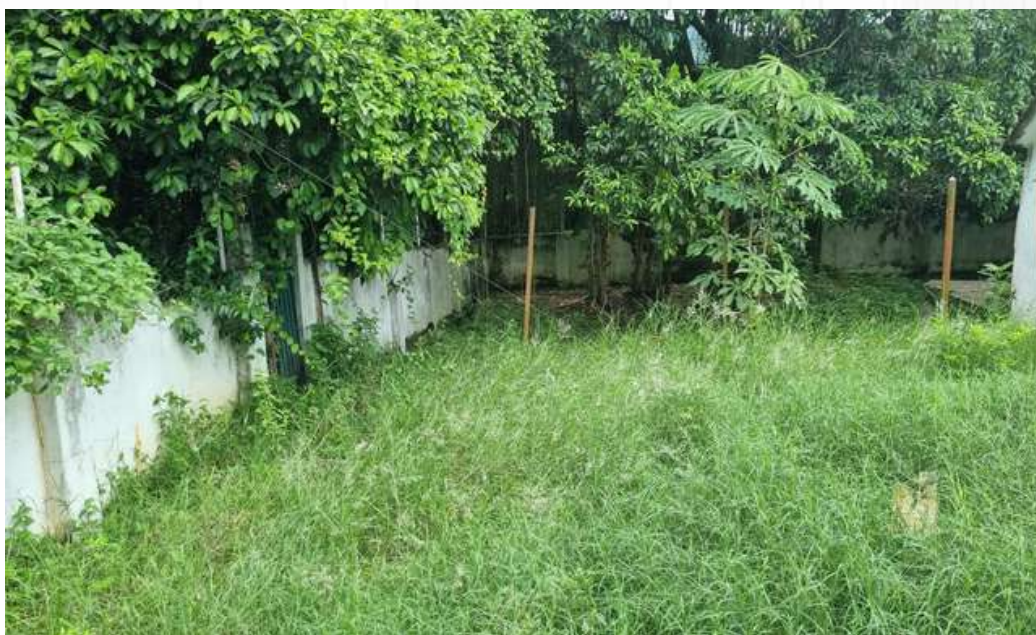
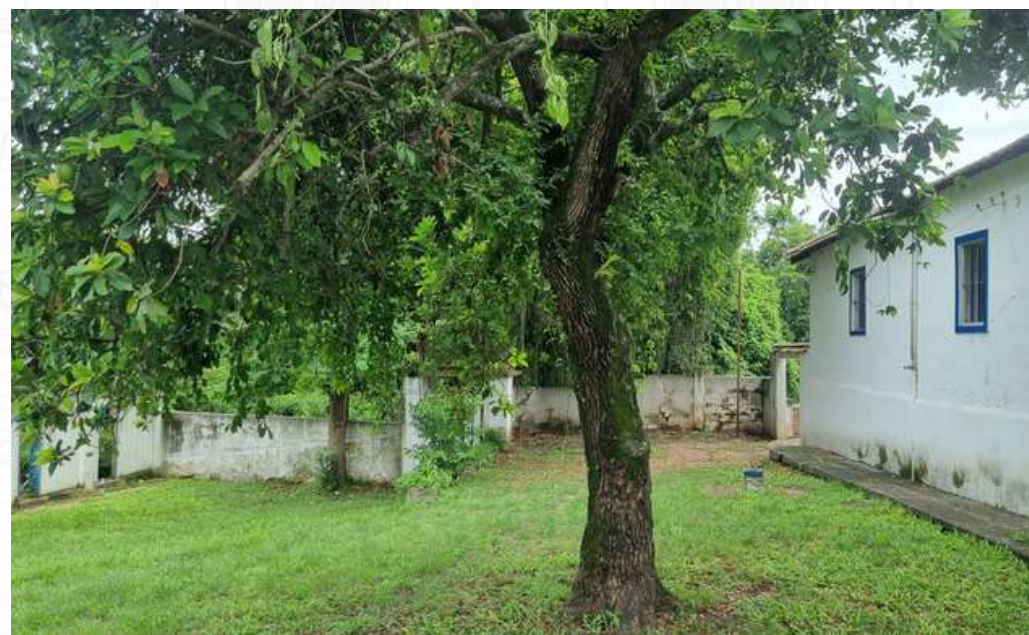
## 08. PÁTIO II

Esse pátio está aos fundos da Casa Grande e também possui um terreno acidentado. O desnível acusado pela planta cadastral é de 3,00m.

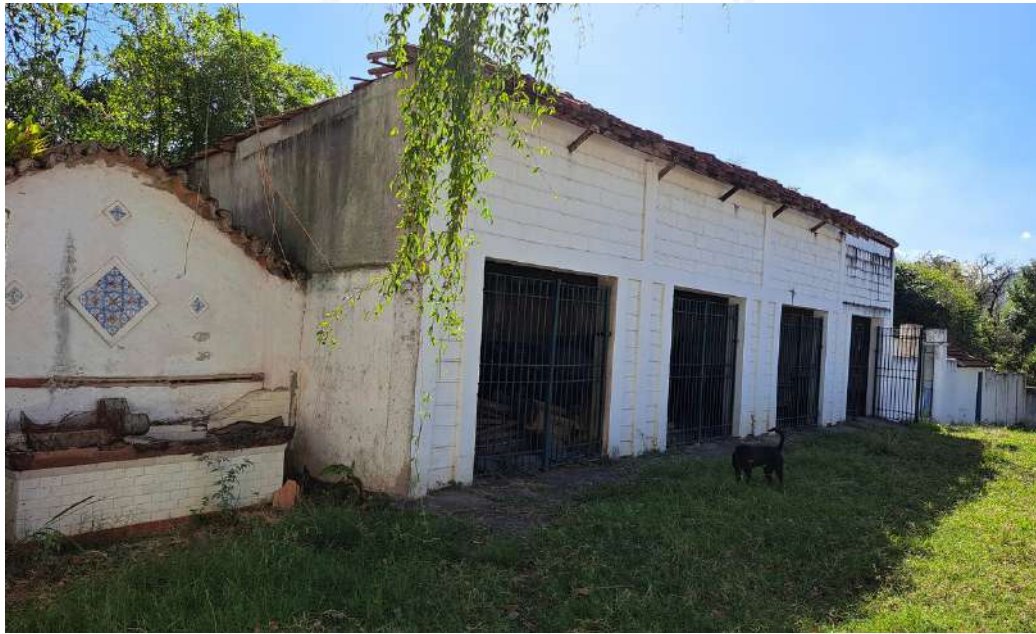
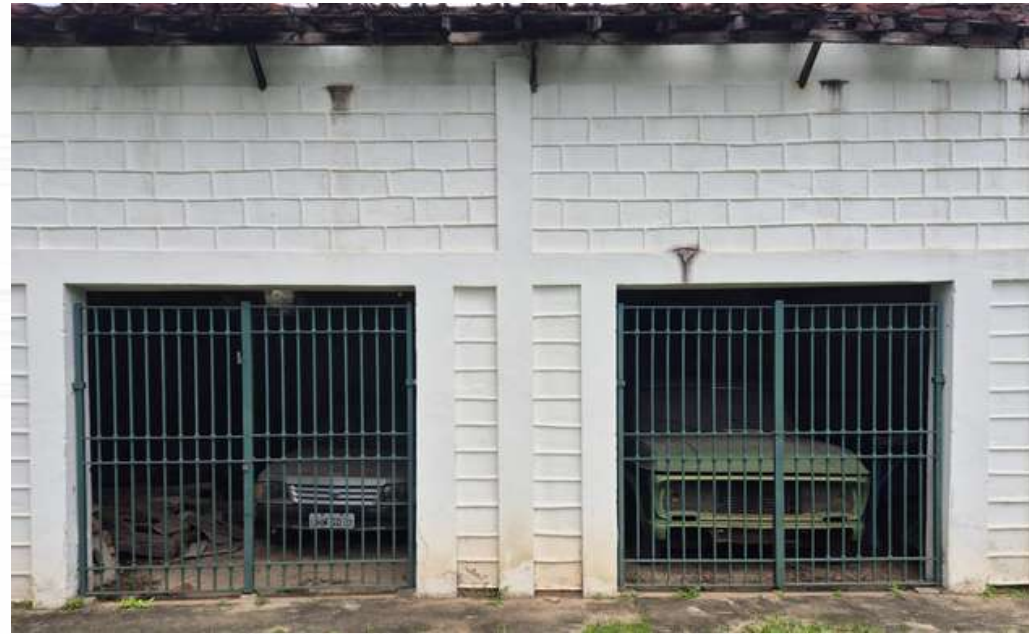
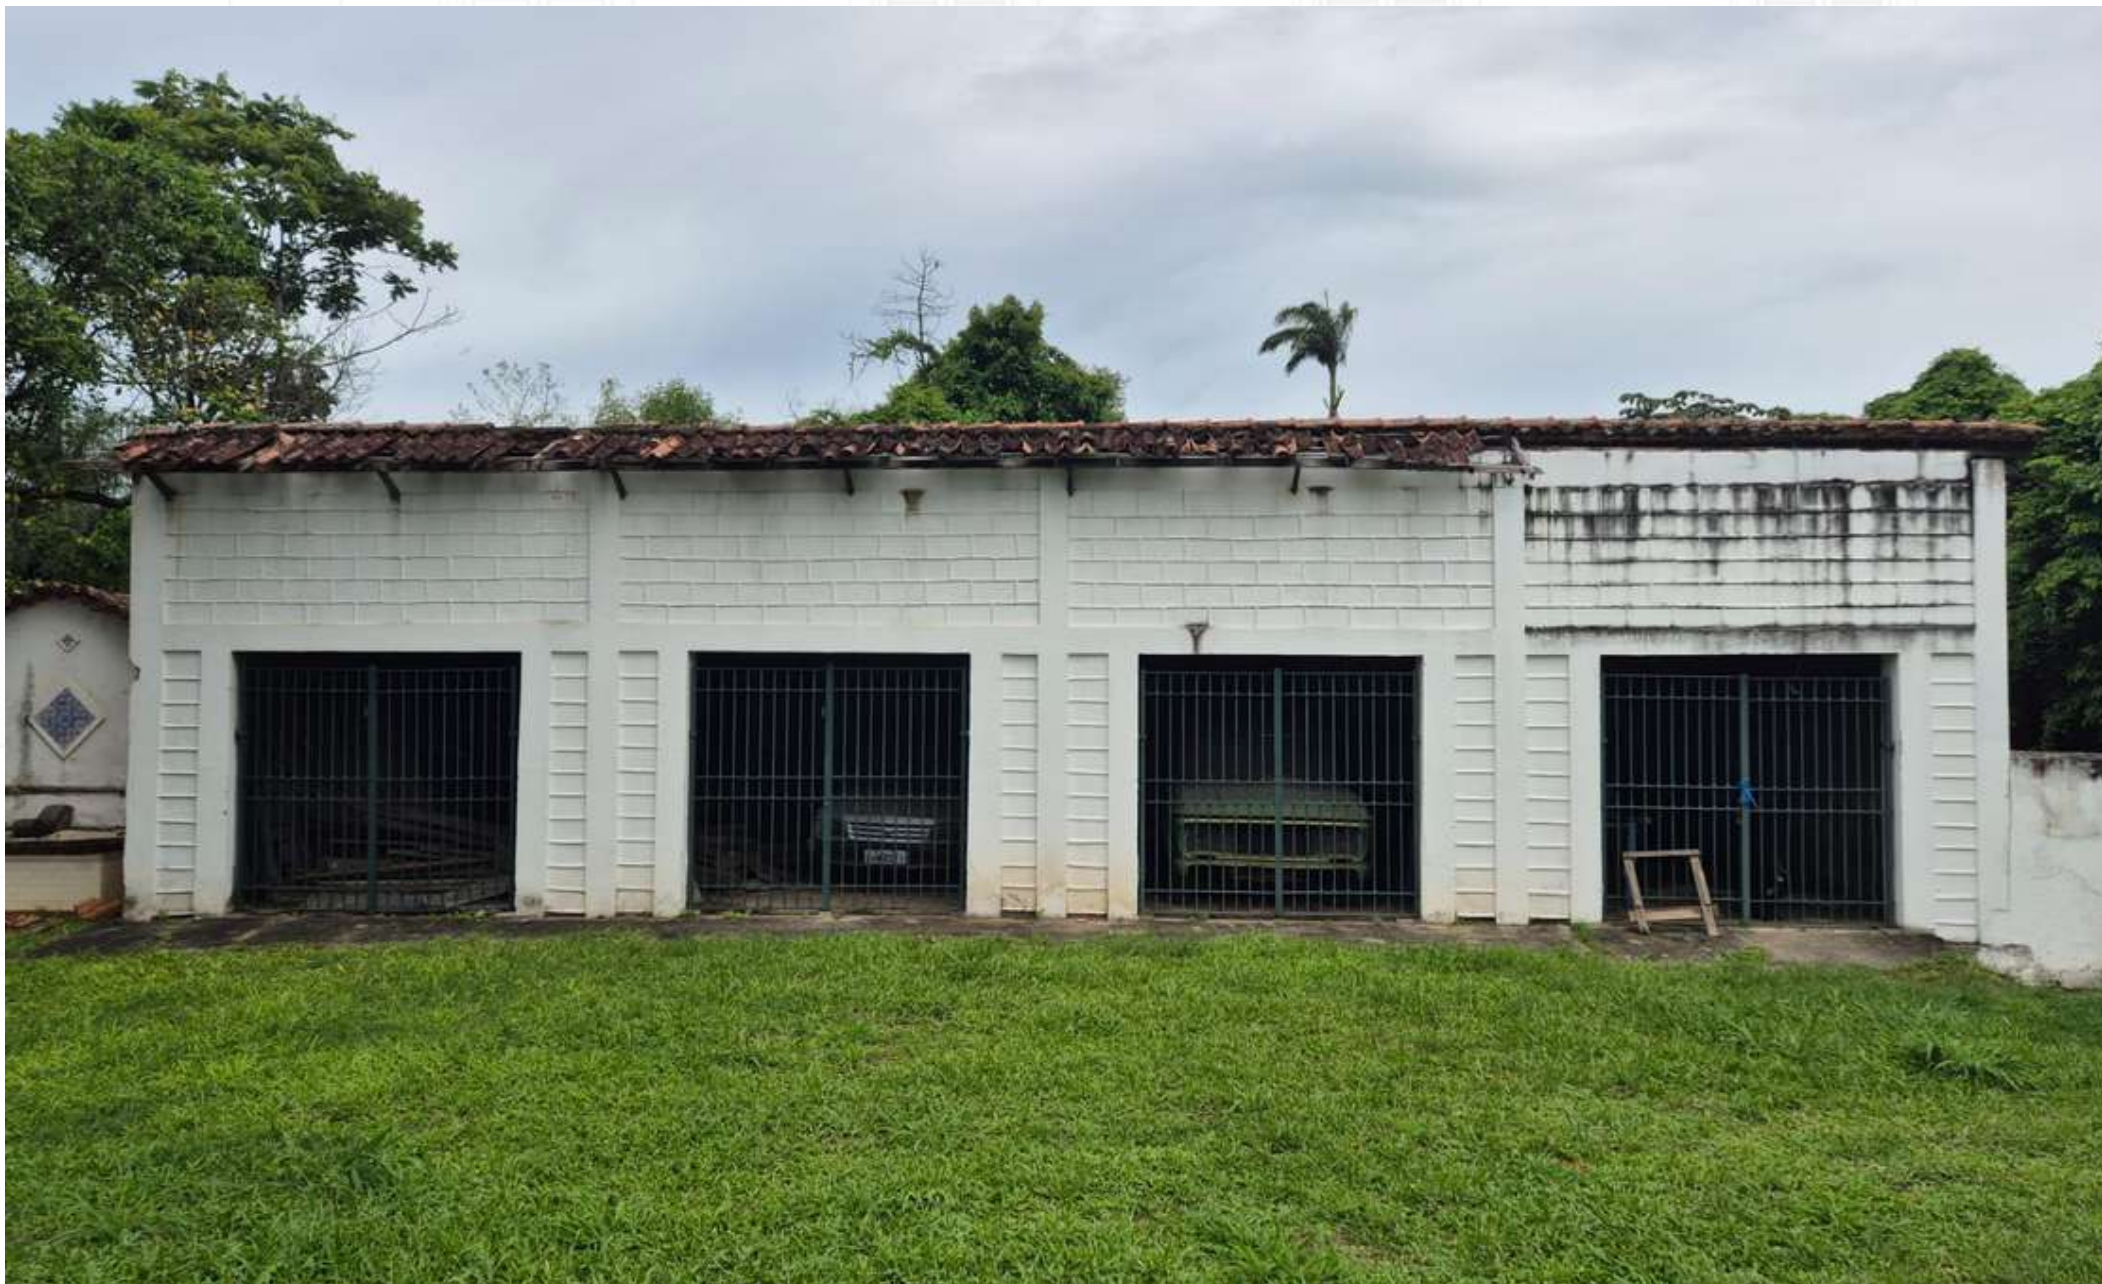
## 09. GARAGEM

O edifício da garagem está em bom estado de conservação. Ele possui quatro acessos para carro com portões íntegros.

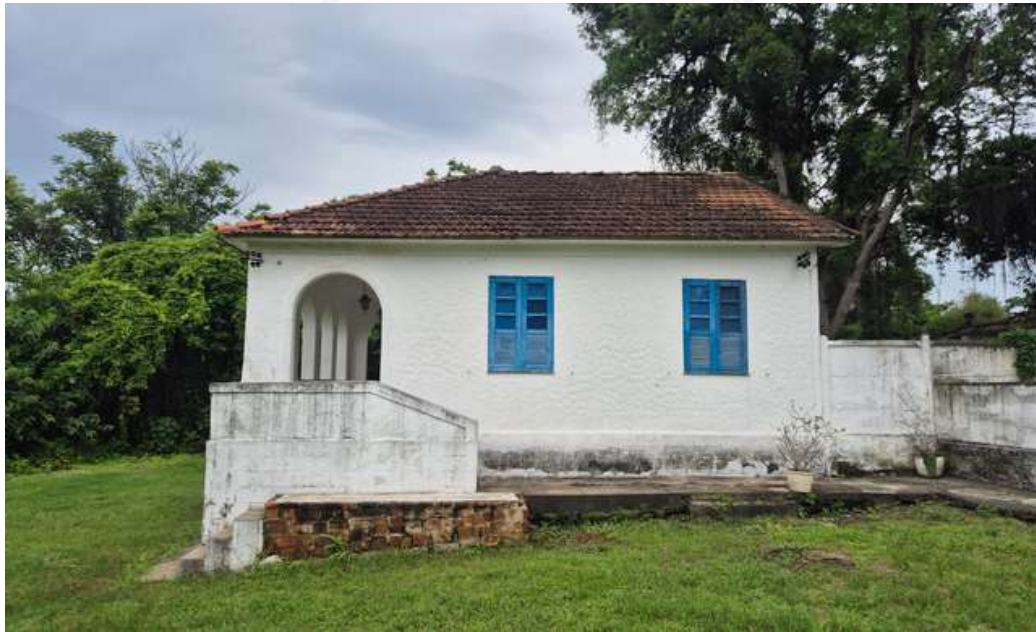
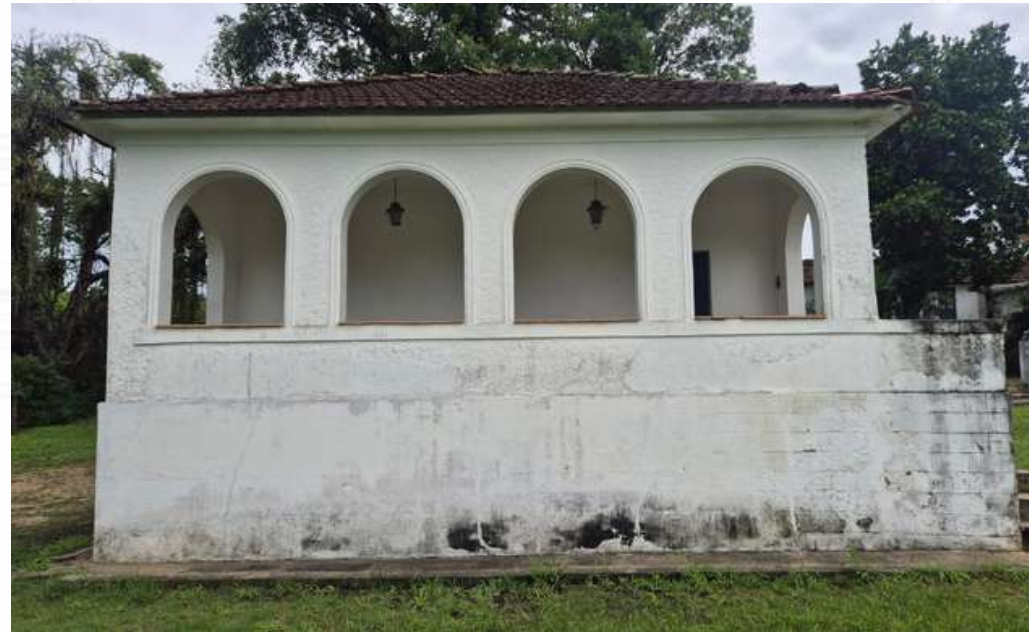
## 10. CASA DE HÓSPEDES

A casa de hóspedes é uma edificação recente. Segundo reportado na vistoria, a construção foi edificada onde se encontrava uma antiga senzala.

Encontra-se em bom estado de conservação, necessitando de manutenção em esquadrias, principalmente.

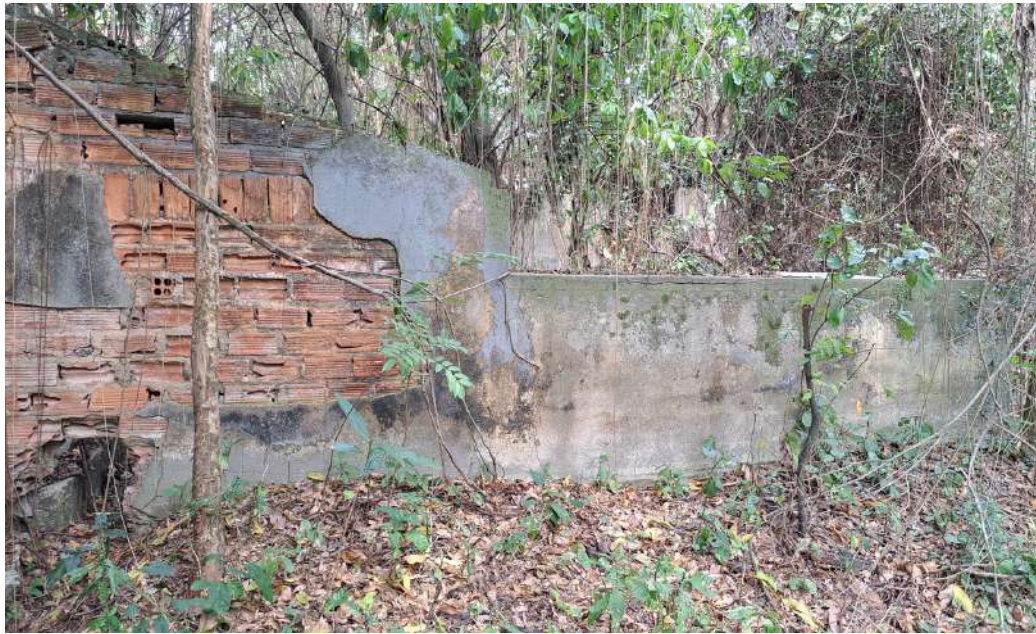
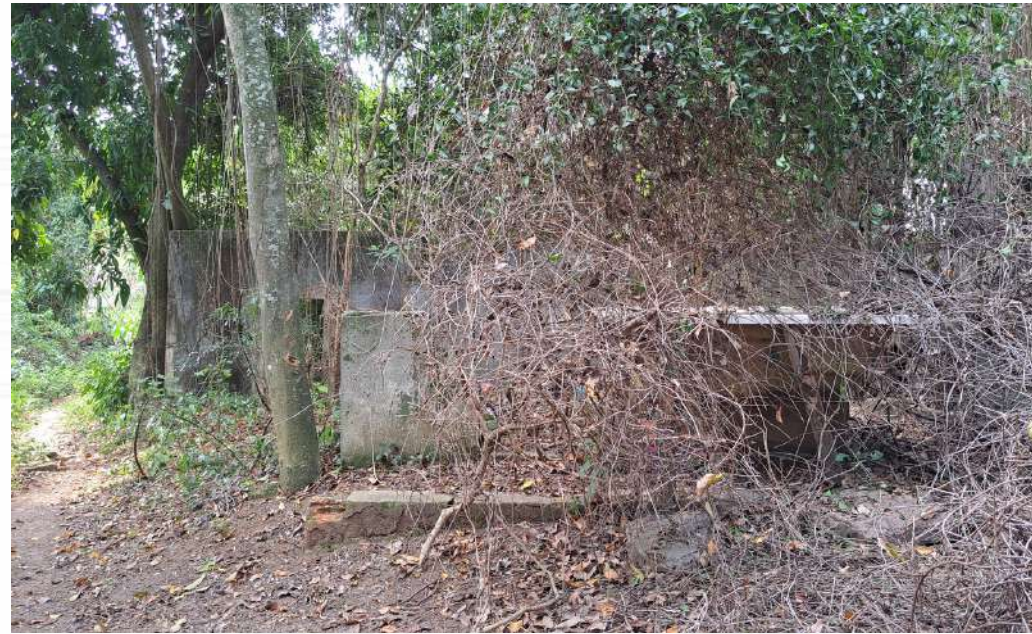
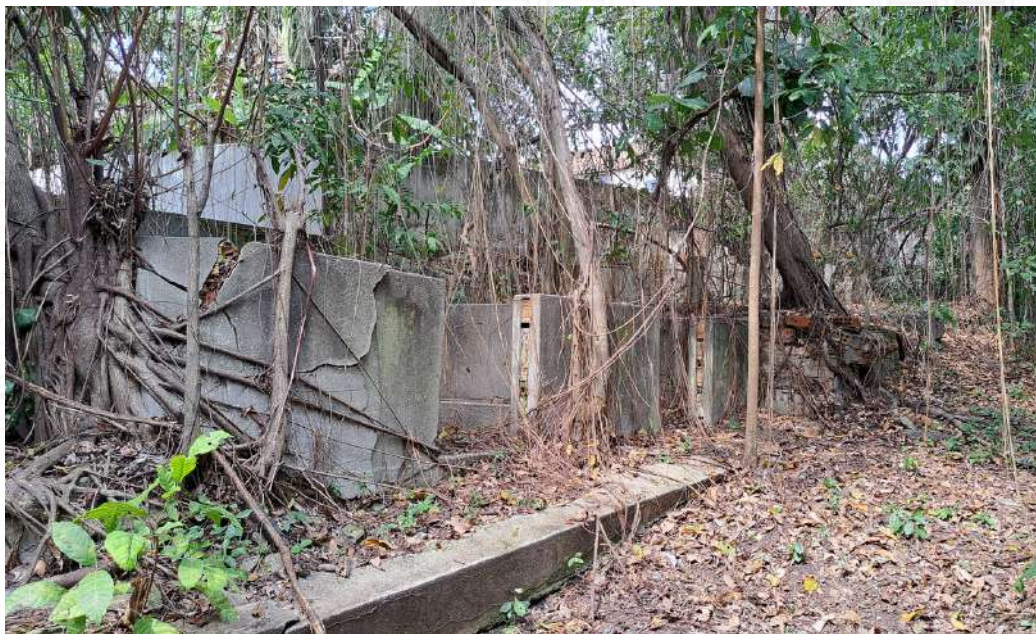
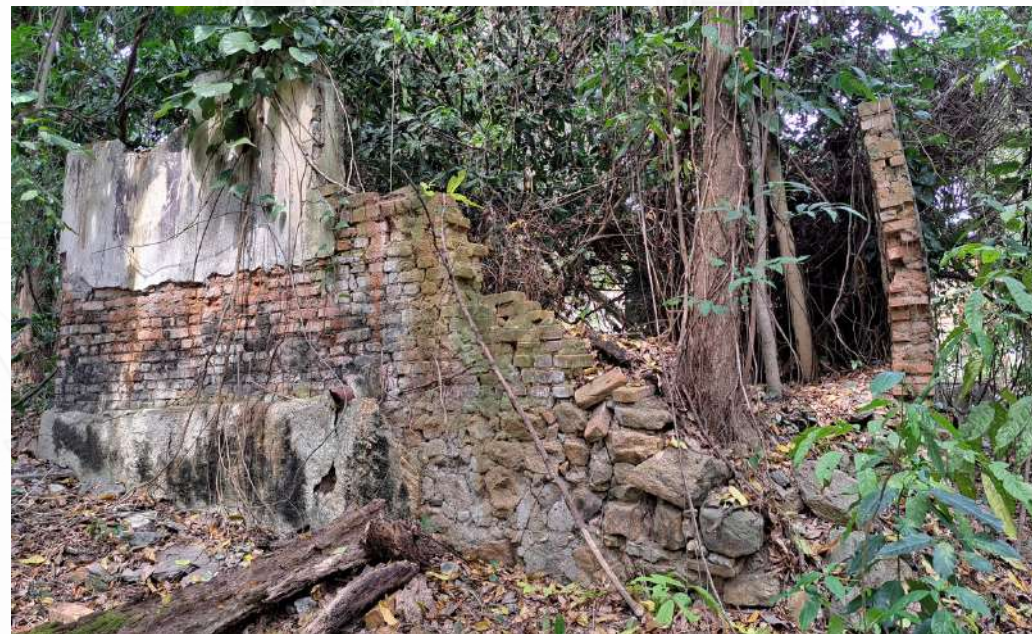
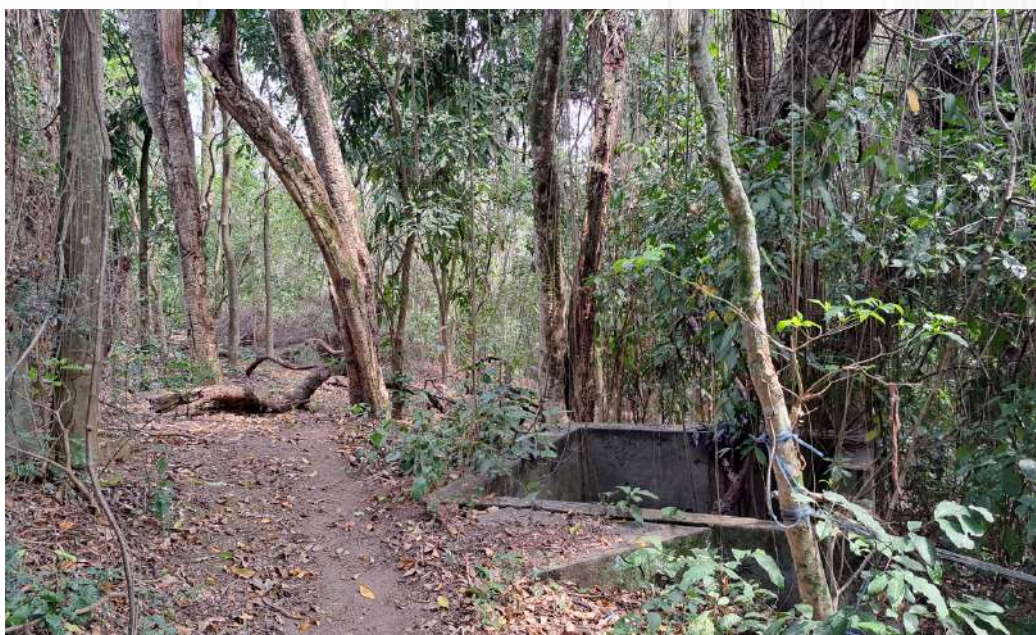
## 12. RUÍNAS

Estas ruínas estão em meio à trilha no interior da mata. Também não foi identificada a configuração original, nem seu uso.

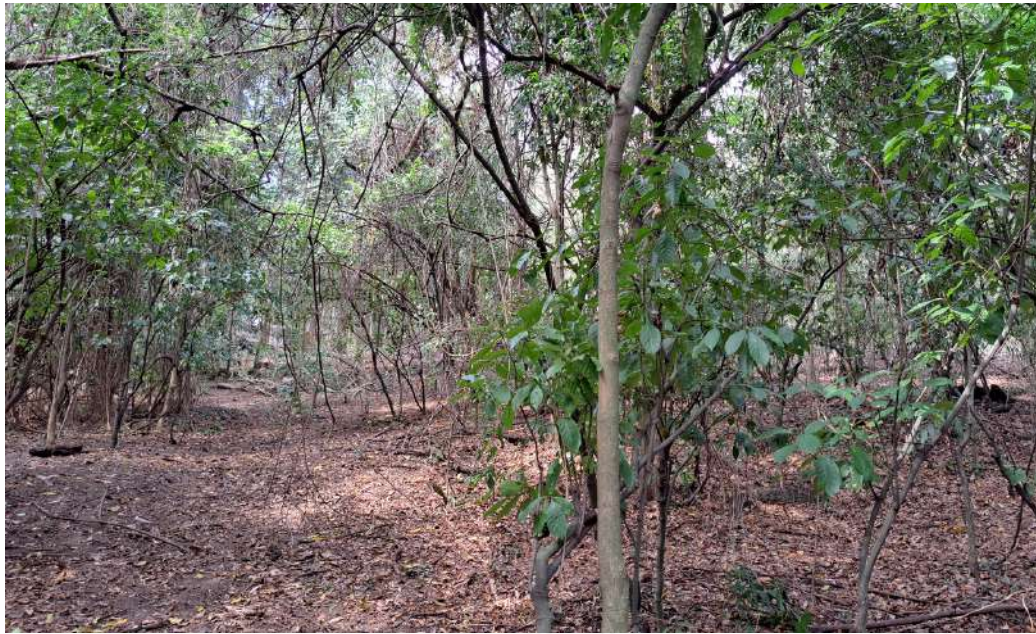
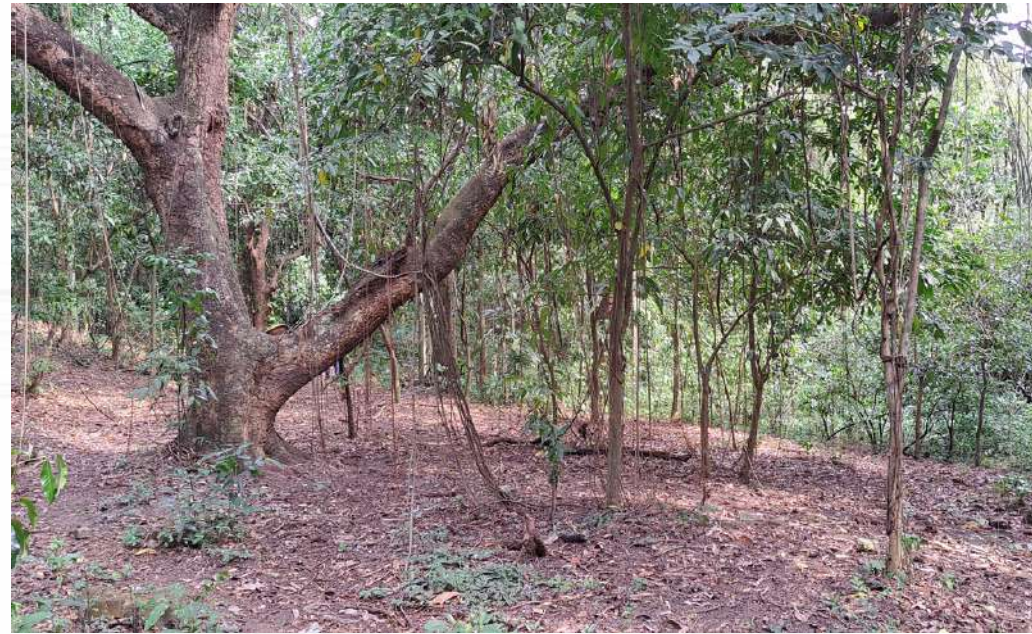
## 13.01. MATA

Na vistoria, foi relatada uma invasão nos fundos do terreno. Além disso, mais próximo à Estrada Rodrigues Caldas, há um ponto de descarte de lixo inadequado.

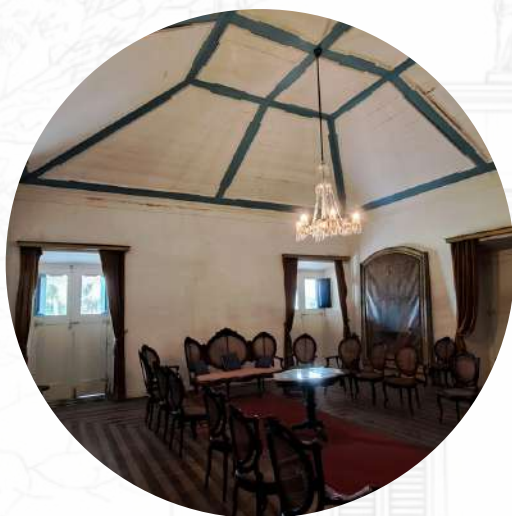
## Manutenção dos ambientes

Aproveitamento do mobiliário e a disposição nos ambientes para criação de espaços expositivos.

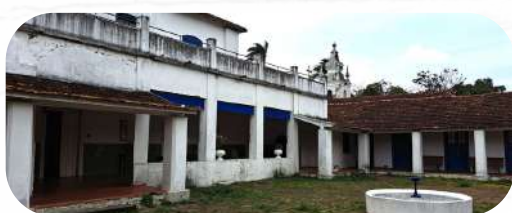
## Acessibilidade

Elaboração de propostas para acessibilidade dos ambientes, com soluções para as circulações verticais e para a comunicação com a área externa.

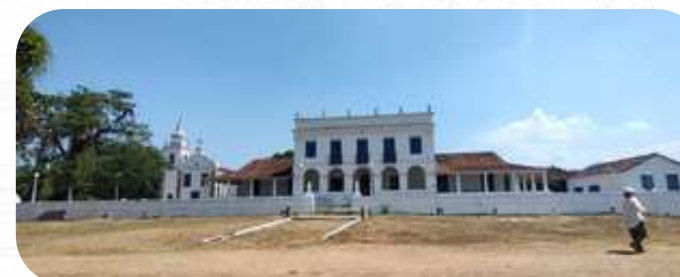
## Volumetria

Manutenção da volumetria do conjunto através da restauração das fachadas e coberturas.

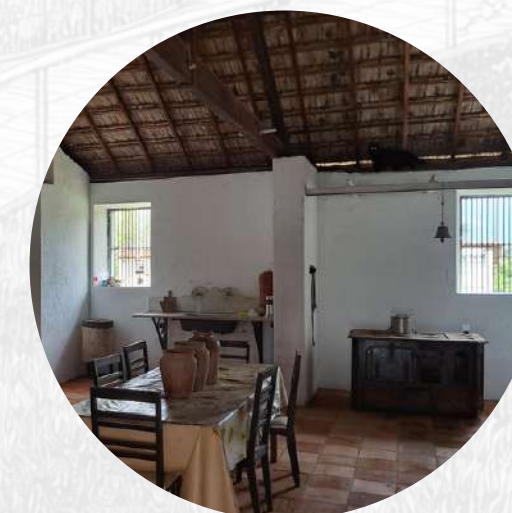
## Adaptação e reversibilidade

Requalificação de ambientes para adaptação ao uso atual. Como exemplo, a cozinha dos fundos que poderá ser aproveitada como cozinha do bistrô, tendo como base o princípio da reversibilidade.

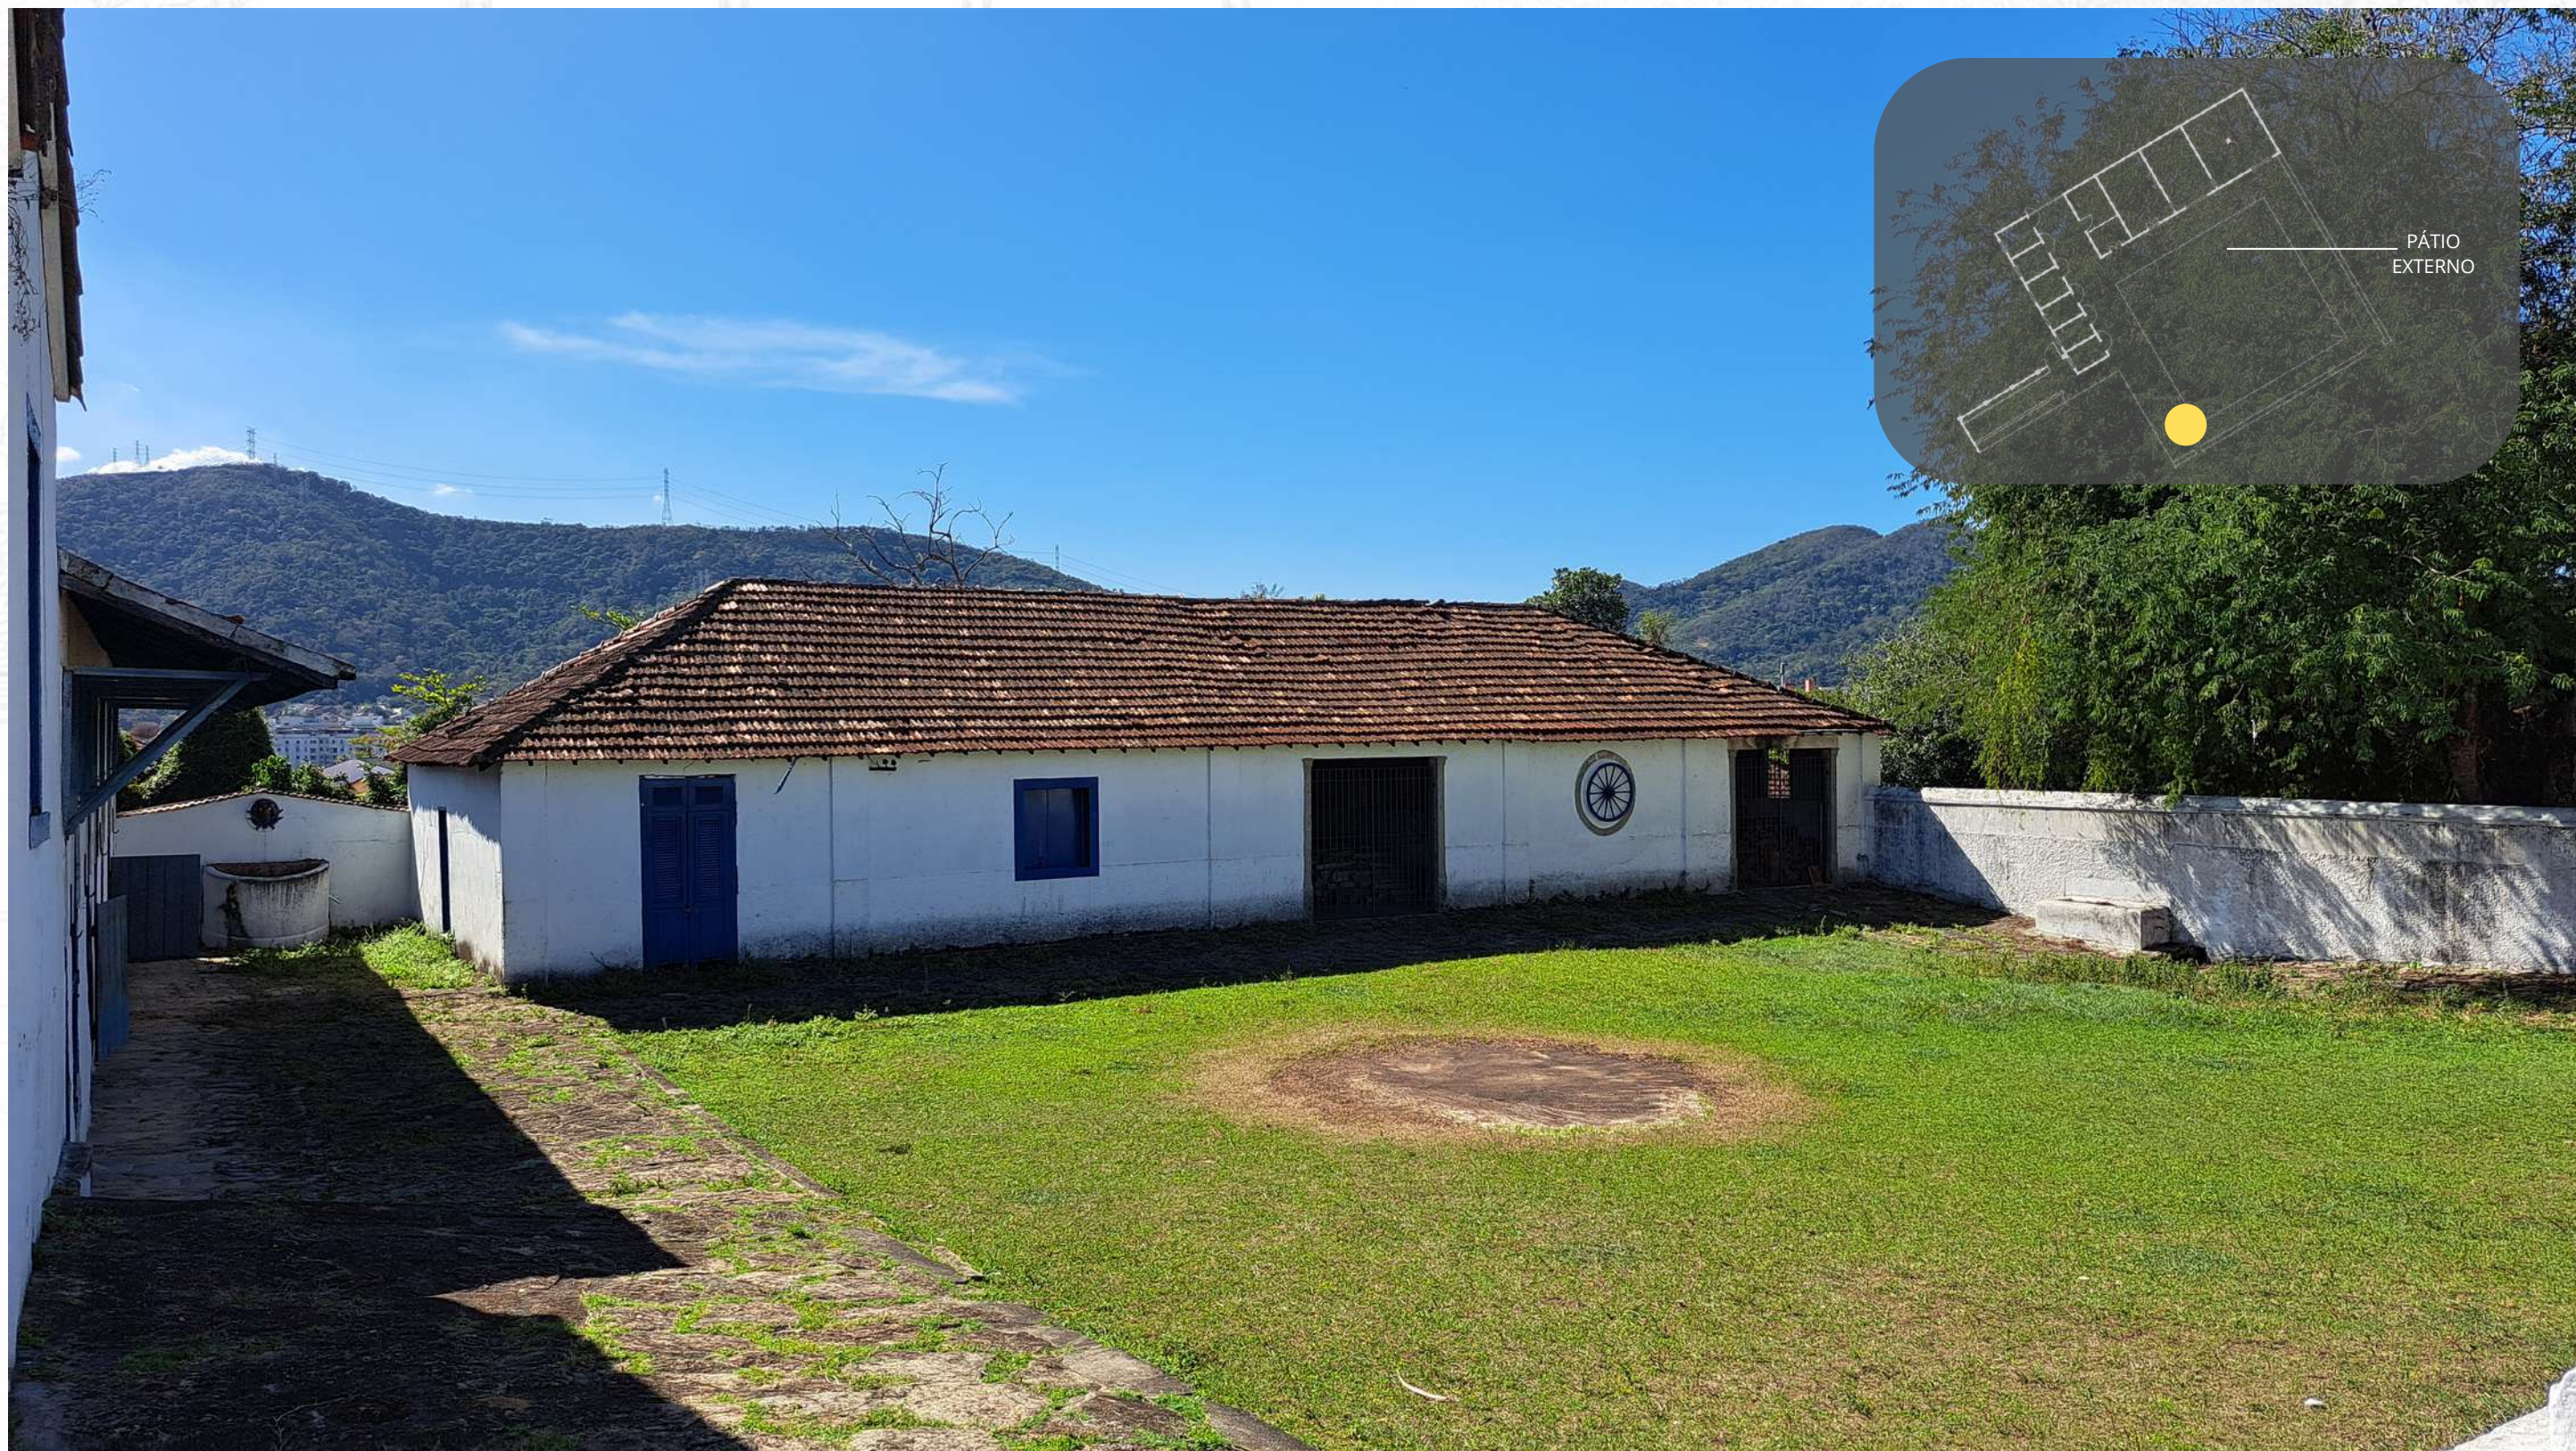
## MUNDO LÚDICO - PÁTIO EXTERNO

O pátio da cavalaria e os edifícios em seu perímetro compõem um conjunto cercado e amplo.

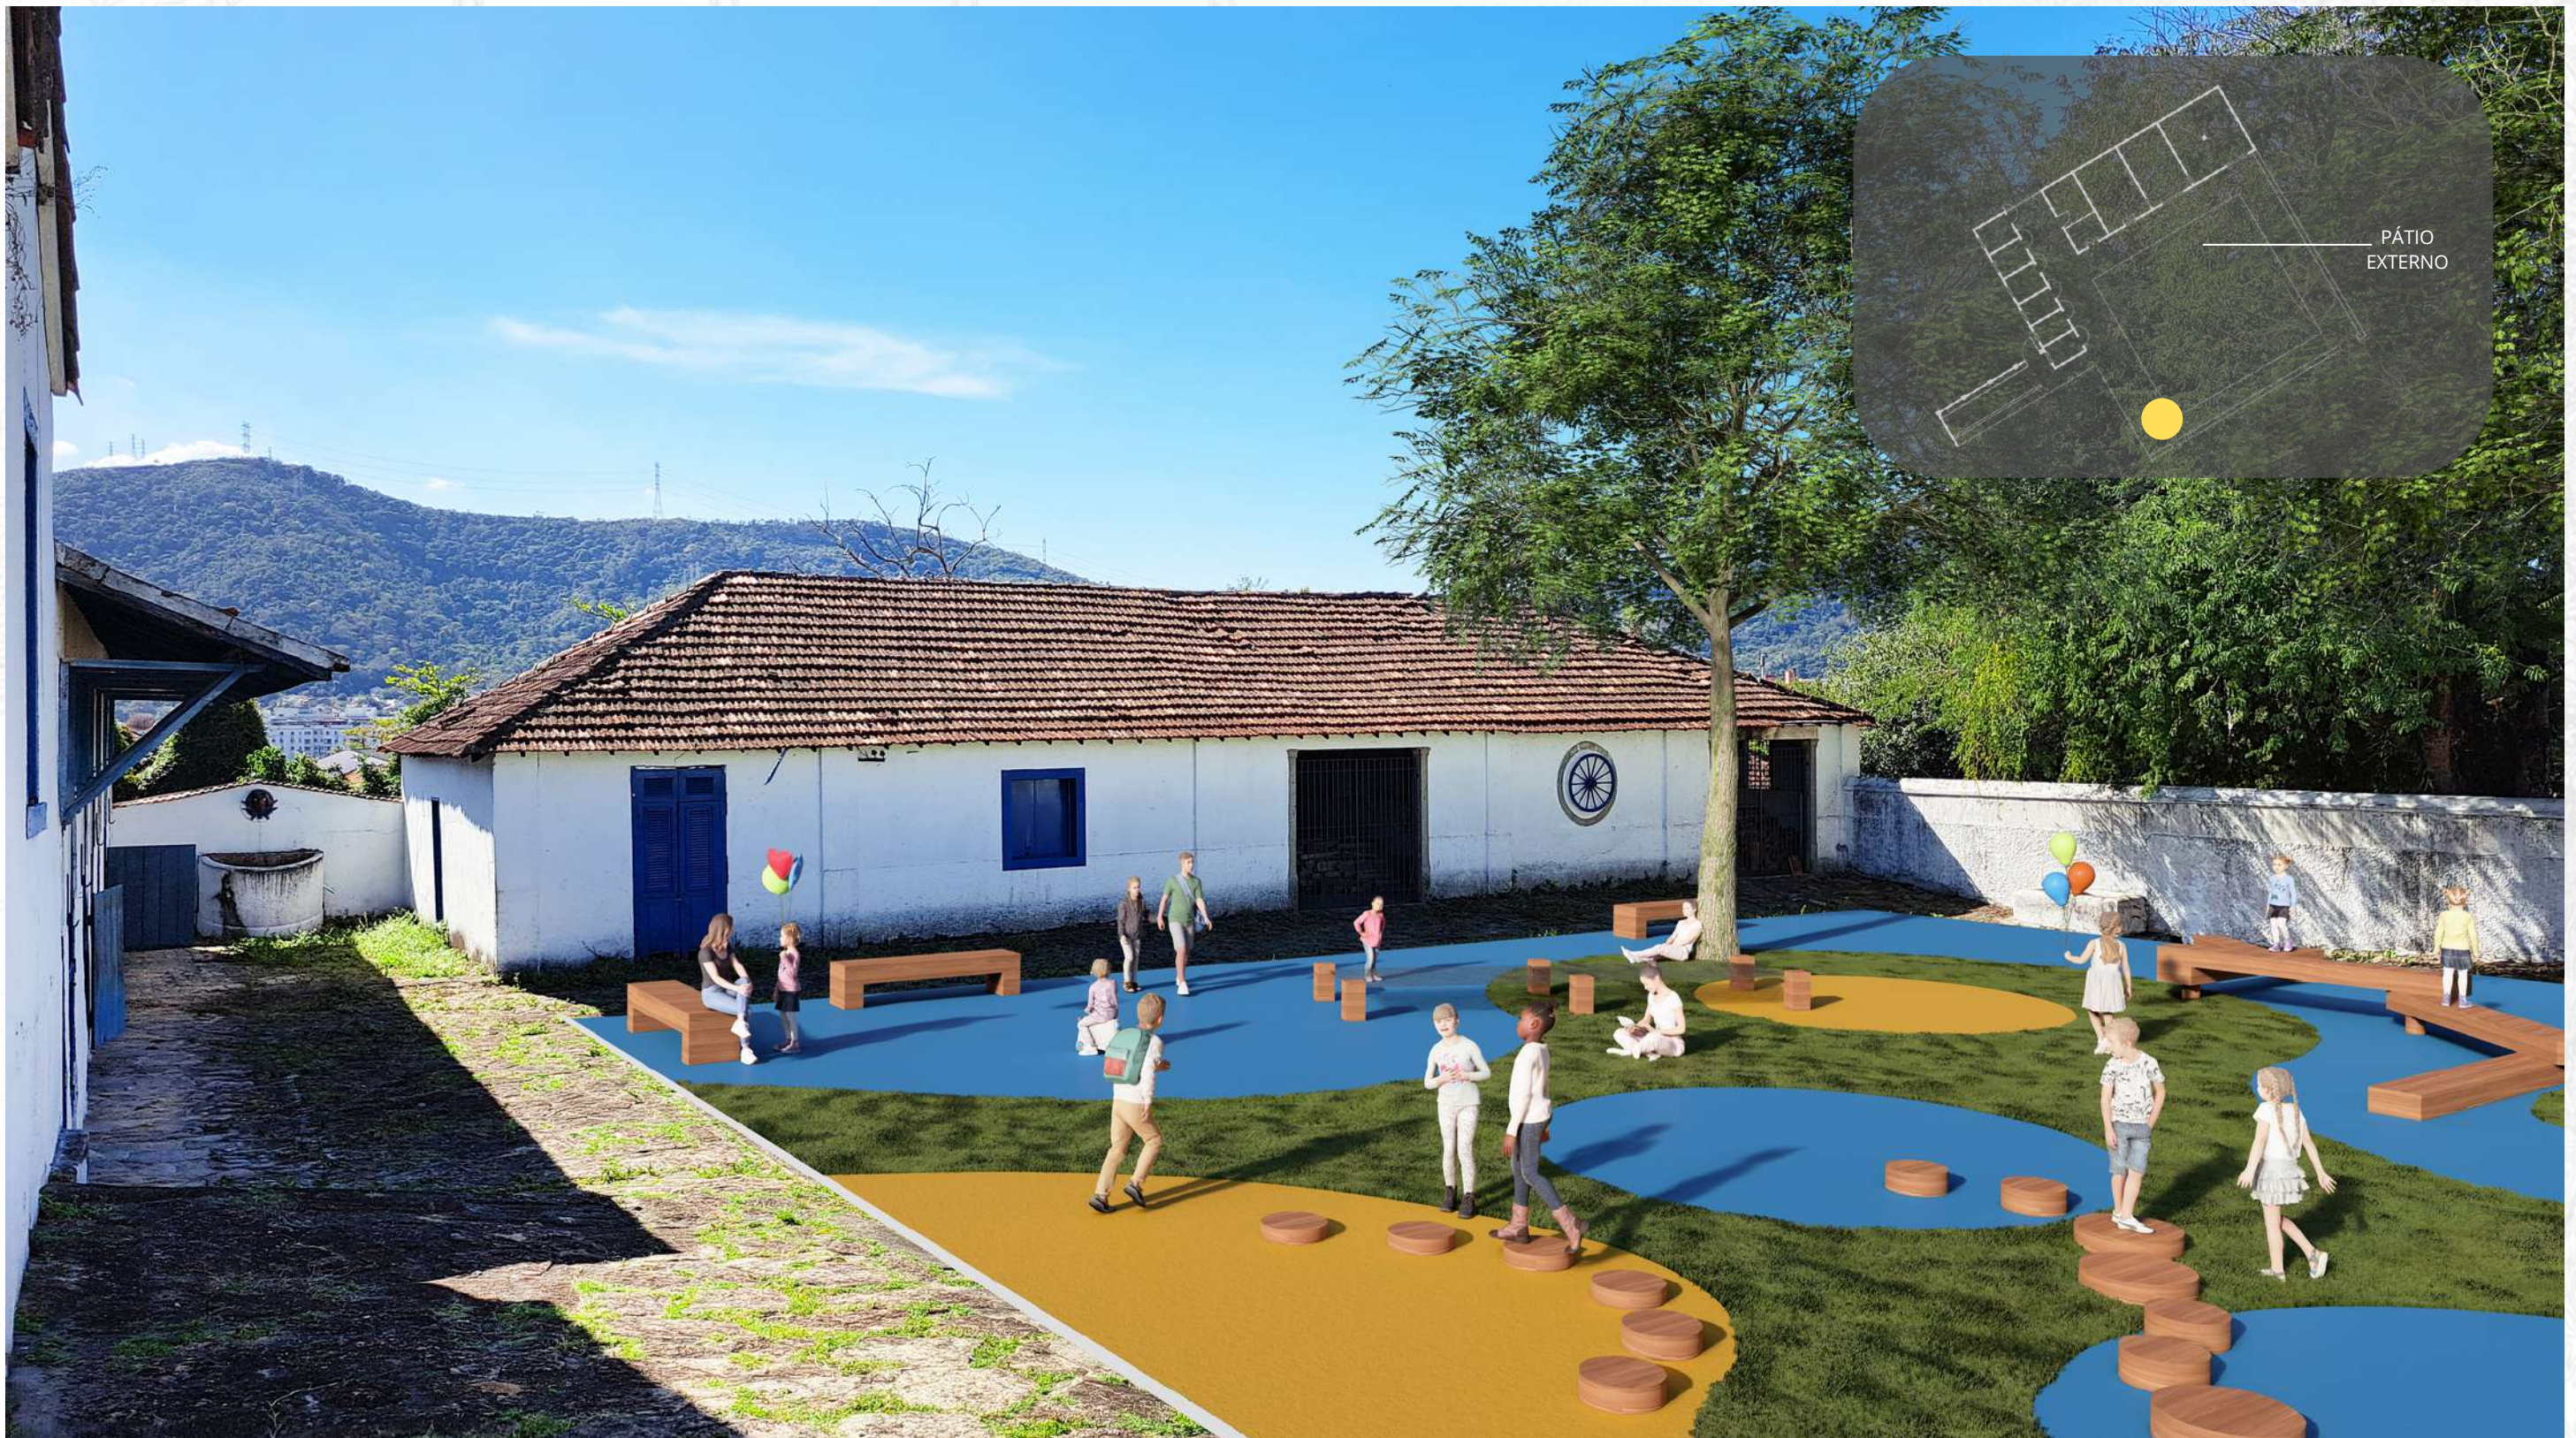
## MUNDO LÚDICO - PÁTIO EXTERNO

Nesse espaço cercado e protegido, desvela-se o mundo lúdico: uma área de divertimento e conexão para as crianças; com brinquedos em madeira, áreas para contação de histórias, um café e uma brinquedoteca.

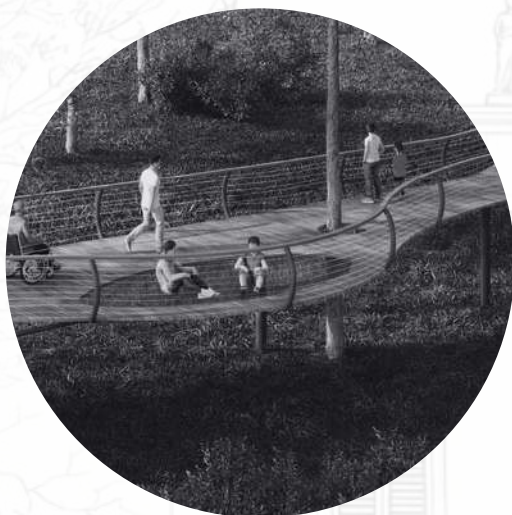
## Circuito no interior da mata

De piso a passadiço, o trajeto é inserido na mata respeitando a vegetação existente, visando à mínima intervenção.

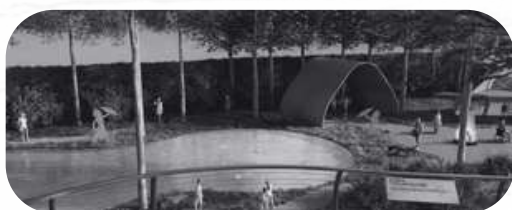
## O território e seus habitantes

O circuito deságua em espaços que abrigam registros dos variados agentes deste sítio. Dentre eles, estão os habitantes da taba Takuaruçutybá, os escravizados advindos da diáspora africana e demais habitantes do engenho de açúcar e da fazenda cafeeira.

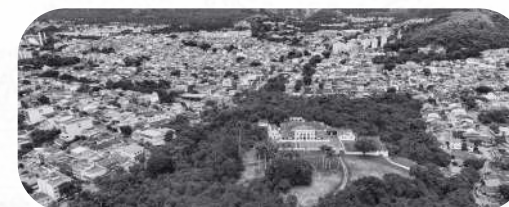
## Observatório da fazenda

No eixo da Casa Grande, uma torre de observação se eleva do solo, permitindo uma visão panorâmica da fazenda e dos arredores.
