## Estudo Conceitual **Parque Fazenda Baronesa da Taquara**

IDENTIFICAÇÃO: FAZENDA DA BARONESA DA TAQUARA

ENDEREÇO: ESTRADA RODRIGUES CALDAS, 780 - 22713-373

DATA: 11/02/2025

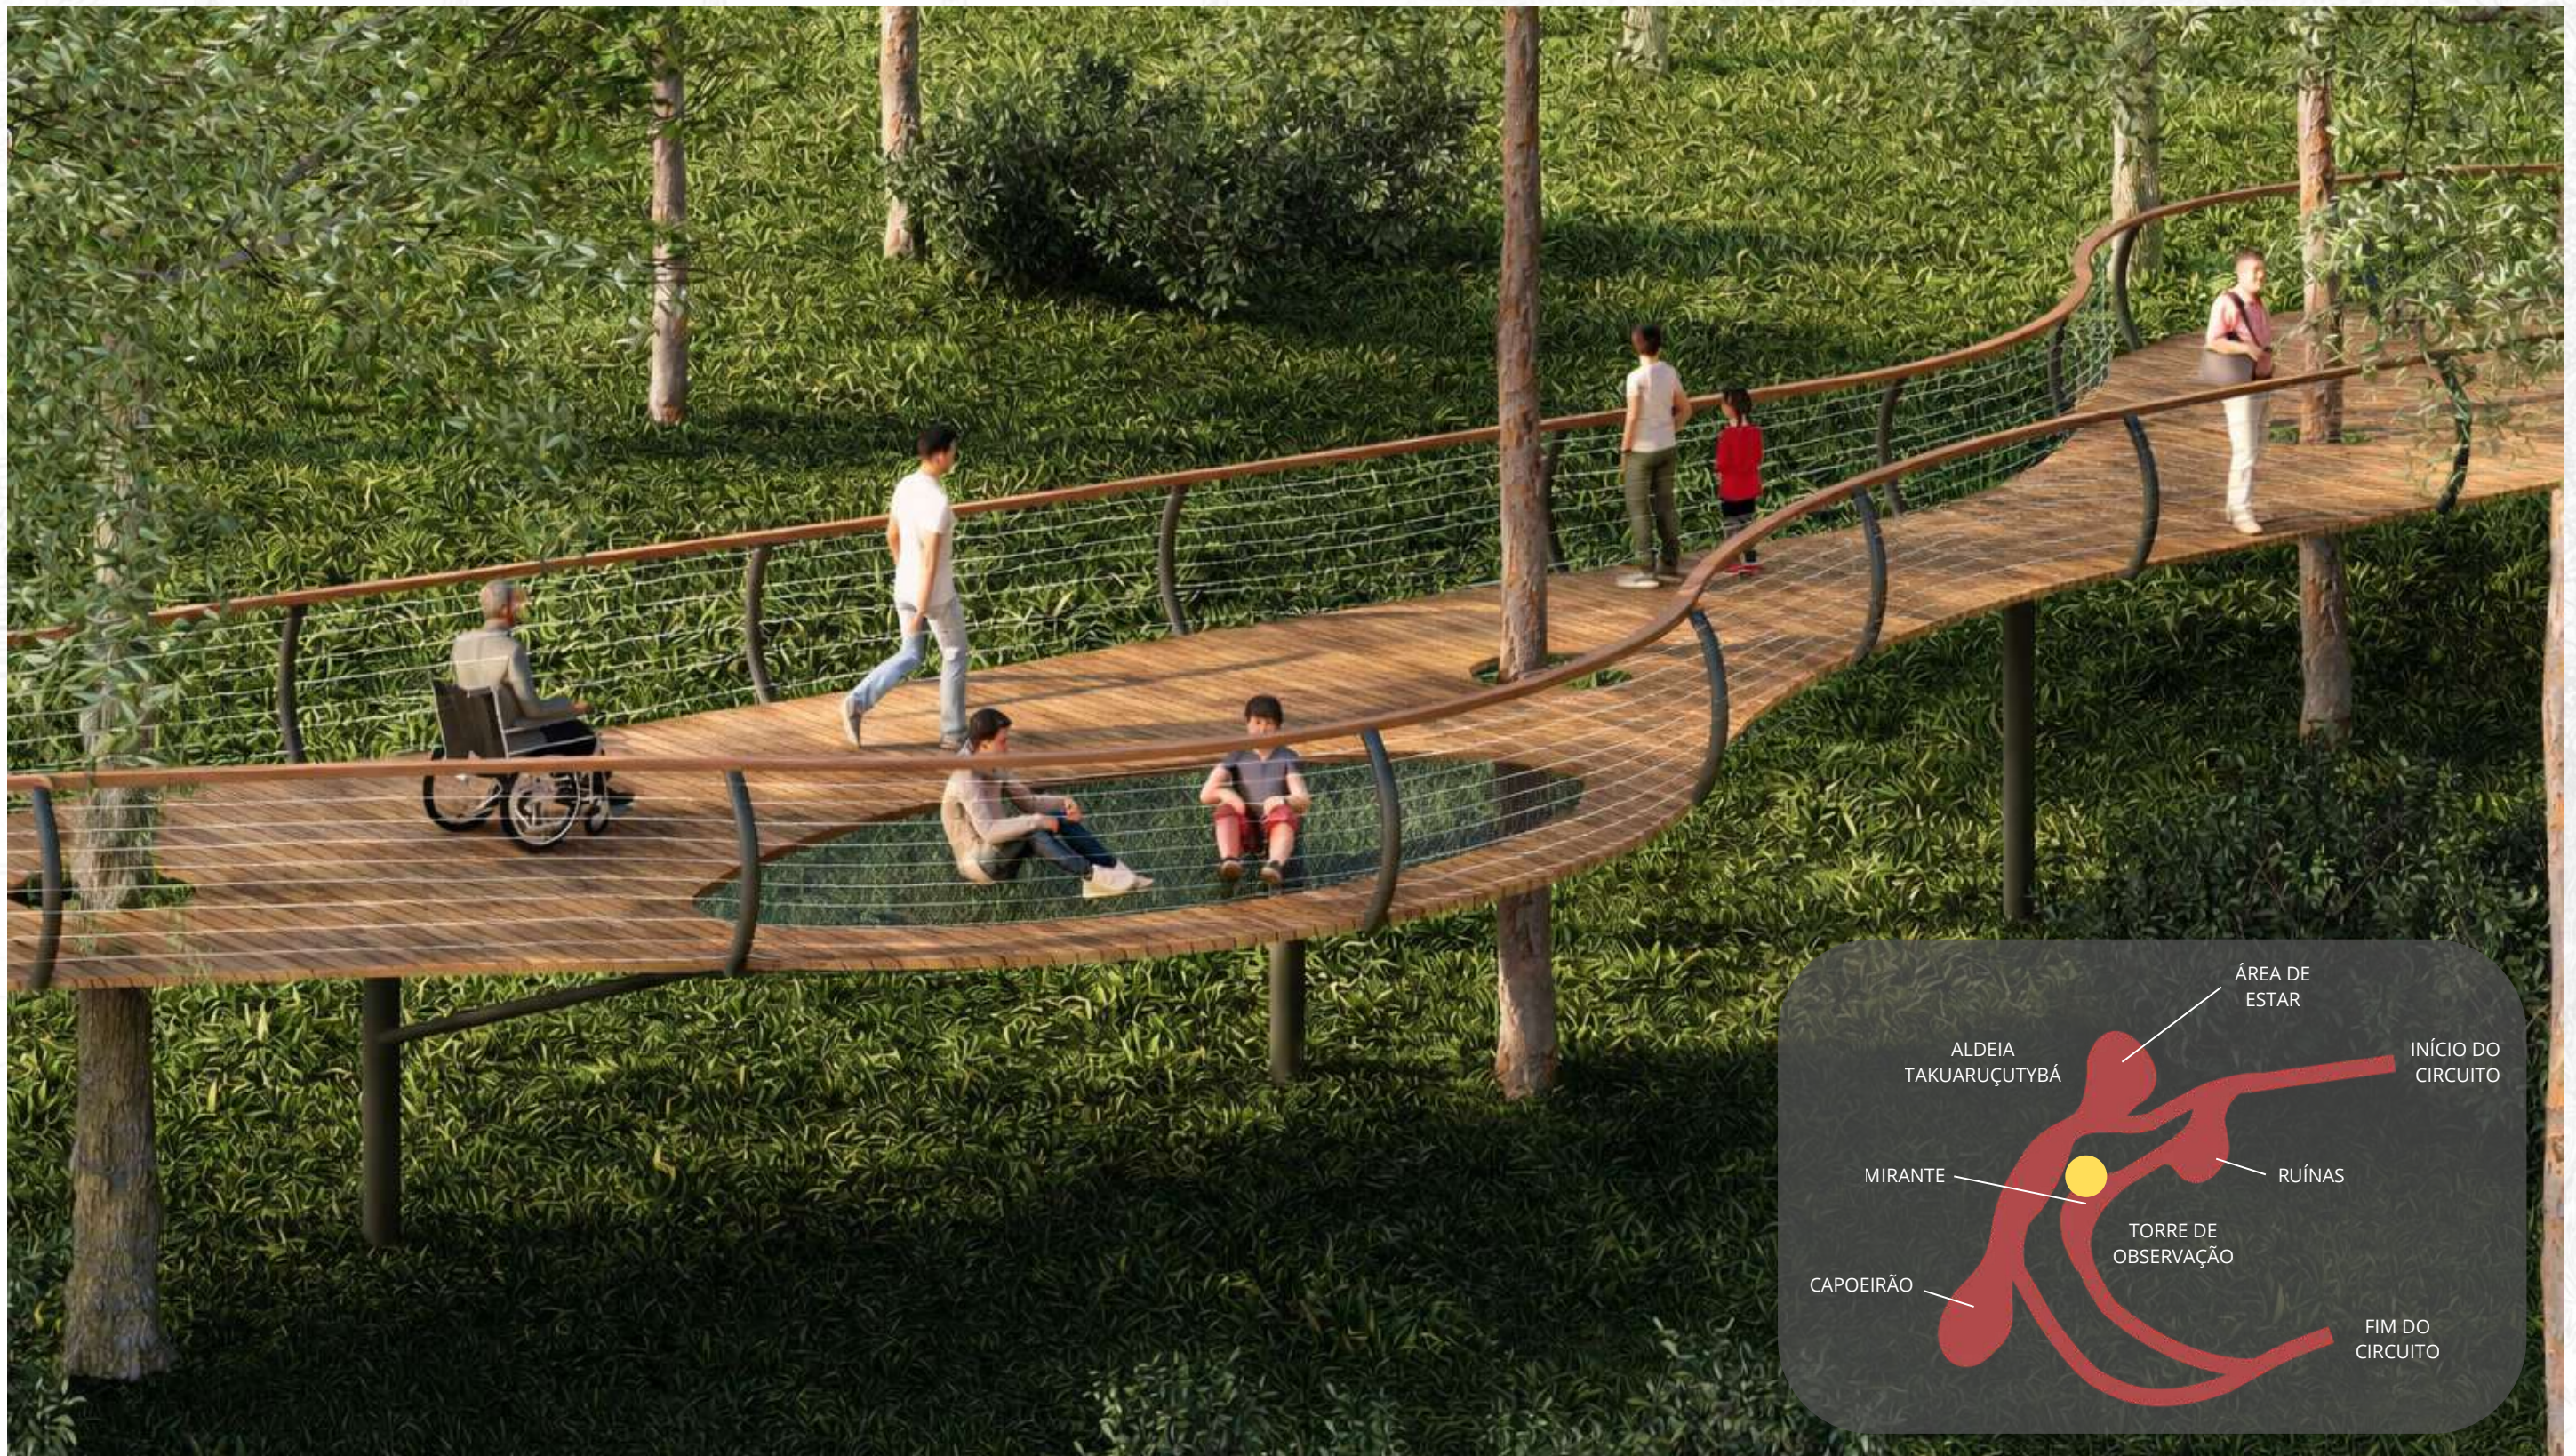
## CIRCUITO NO INTERIOR DA MATA

Materiais resistentes à exposição ao tempo, respeito à fauna e flora existentes, acessibilidade no interior da mata.

De piso a passadiço, o trajeto é inserido na mata respeitando a vegetação existente, visando à mínima intervenção.

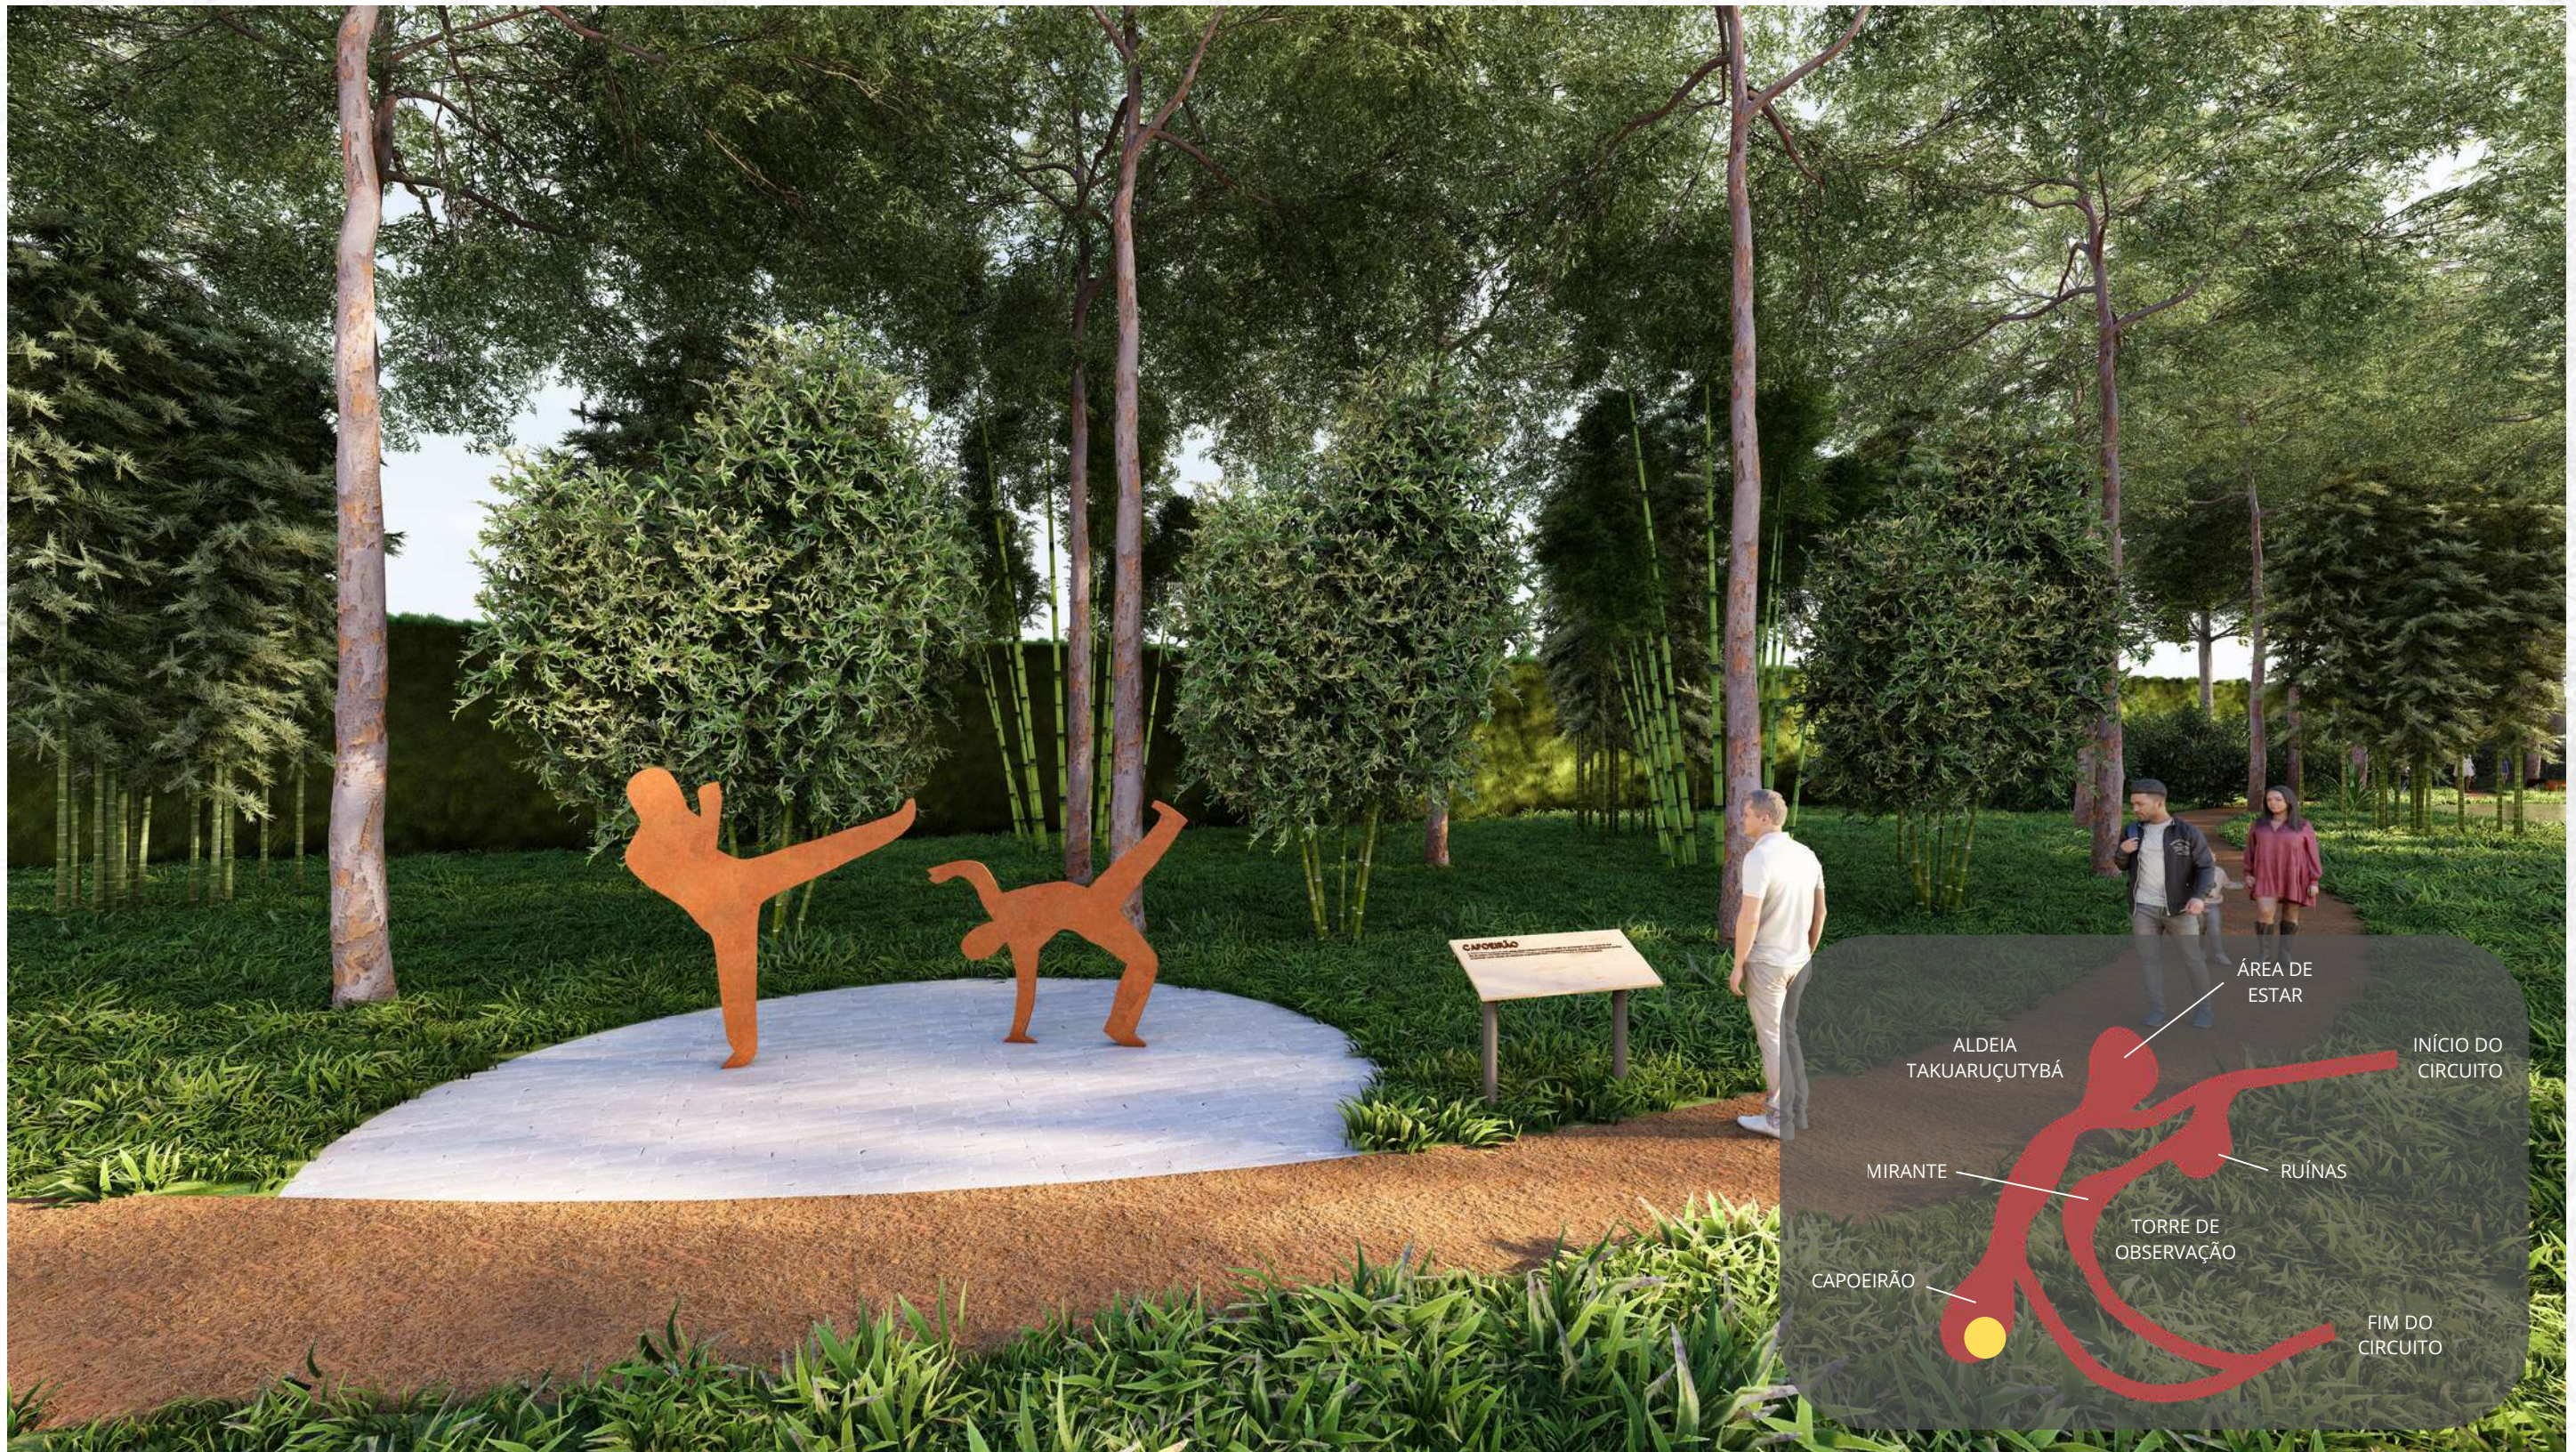
## OBSERVATÓRIO DA FAZENDA - TORRE

A Torre de observação nasce da intenção de valorizar a paisagem cultural e histórica da região, criando um ponto elevado de contemplação e interpretação do território. Implantada no ponto mais alto da Fazenda, a estrutura permite que visitantes tenham uma visão ampliada de toda a Fazenda e também do Corredor Cultural de Jacarepaguá
